# Försök med olika material i bryggor vid Öresund

## Lägesrapport nr 2

SP Rapport 2014:36 (korrigerad version 2016)  
ISSN 0284-5172

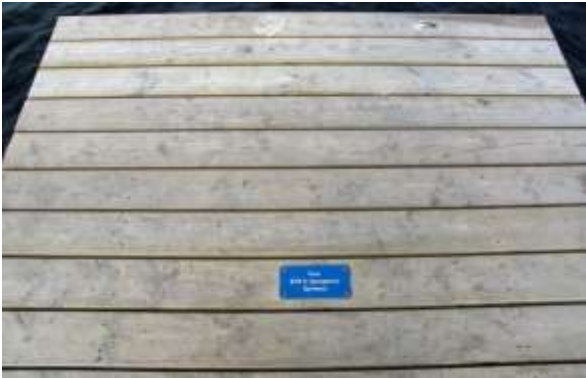
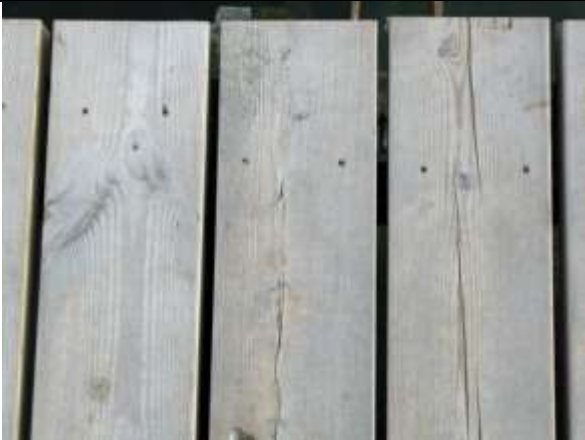
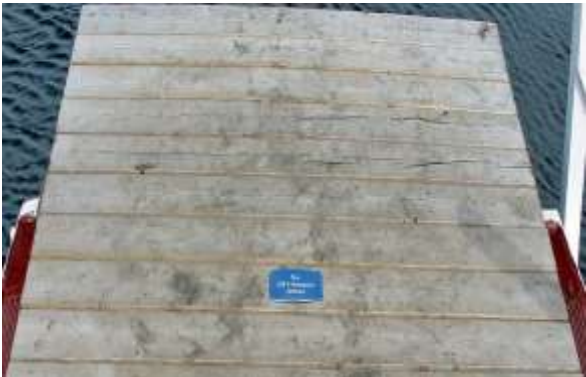
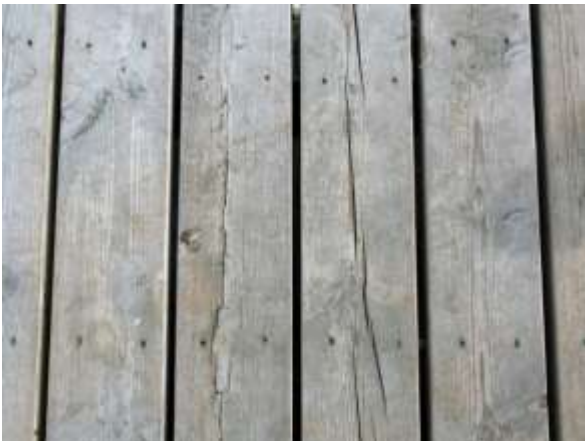
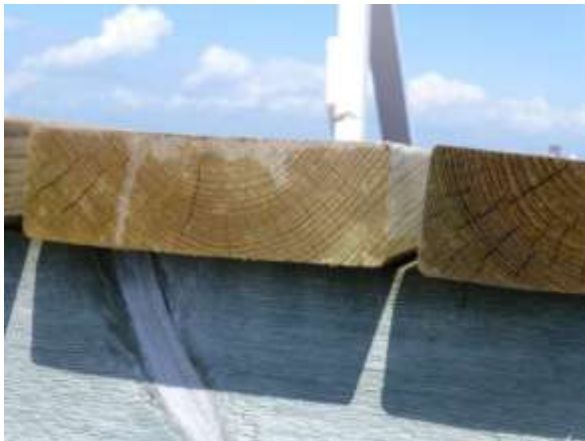
## 1 (1) Impregnerat NTR A

- Stora, längsgående sprickor i två brädor.
- Virket har bleknat mycket och har ett smutsigt utseende, bl a på grund av att folk rensar fisk längst ut på bryggan; detta gör även bryggan hal när den blir blöt. Dock ingen större förändring från besiktningen 2013-10-25.
- Mindre angrepp av missfärgande svampar förekommer lokalt och ibland utbrett.

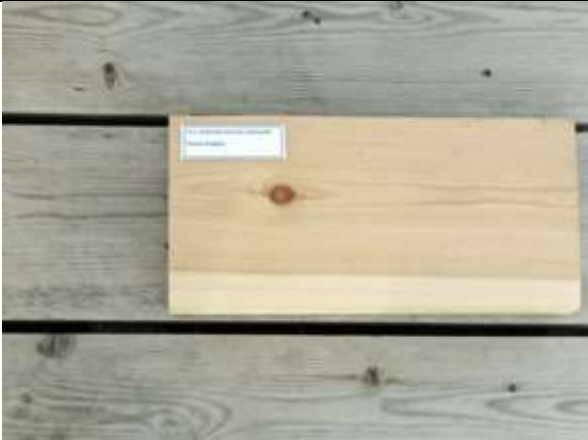
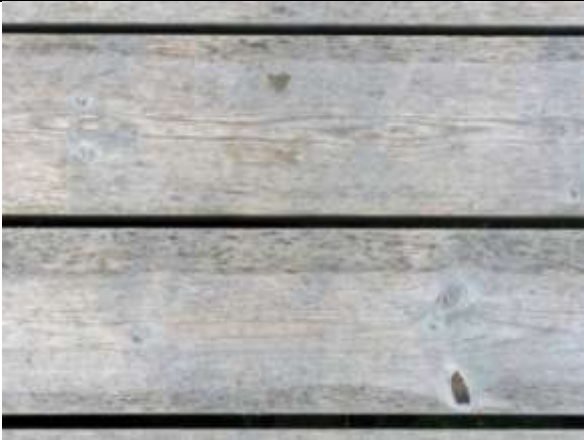
- Inga sprickor.
- Bleknat kraftigt. Dock ingen större förändring från besiktningen 2013-10-25.
- Utbredd missfärgning/mögelangrepp på ytan, men de har blekts med tiden.
- Kraftigare svampangrepp på splintveden.

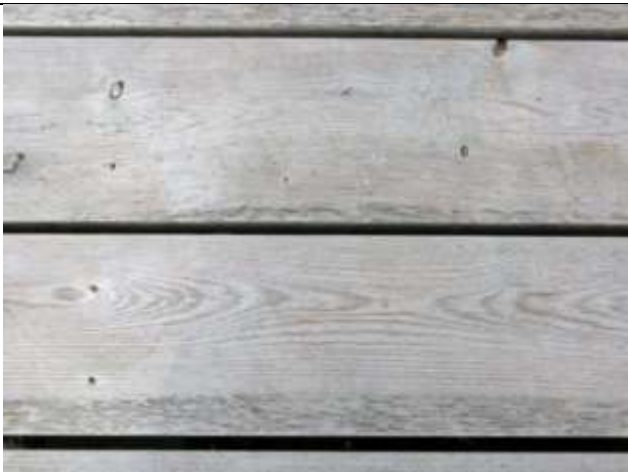
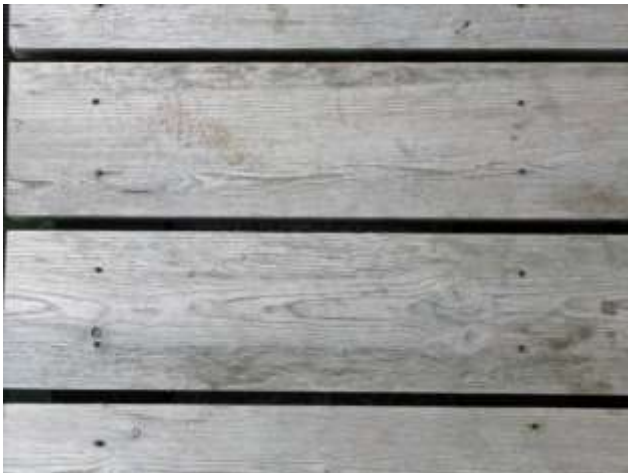
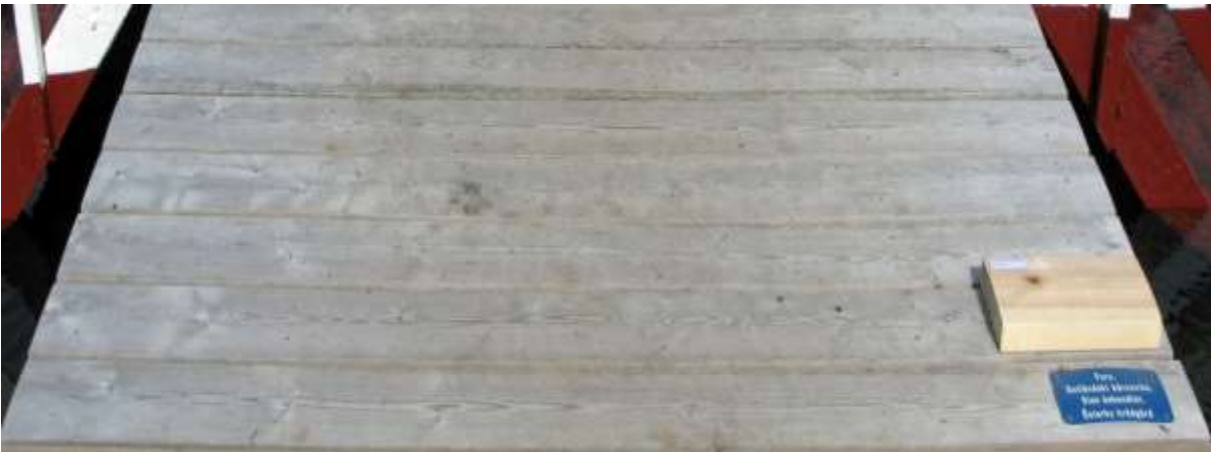
- Inga större sprickor.
- Bleknat, men ingen större skillnad mot obehandlat.
- Kraftigare angrepp av missfärgande svampar på splintveden.

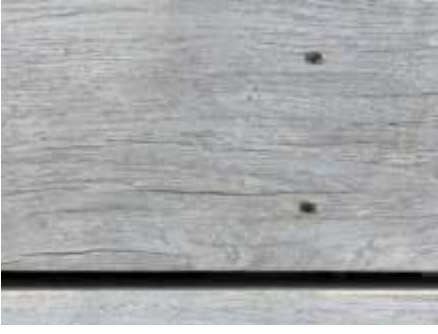
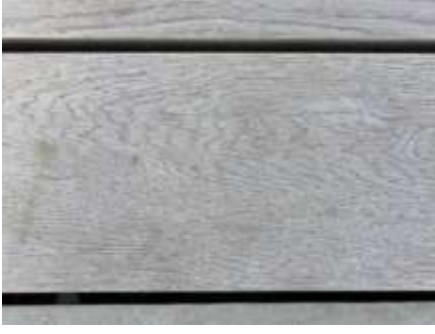
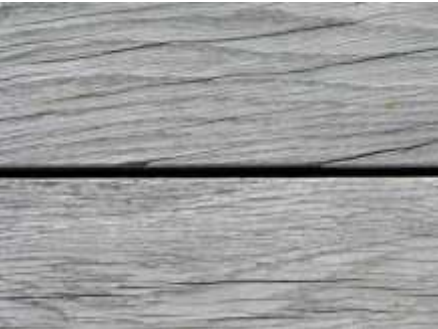
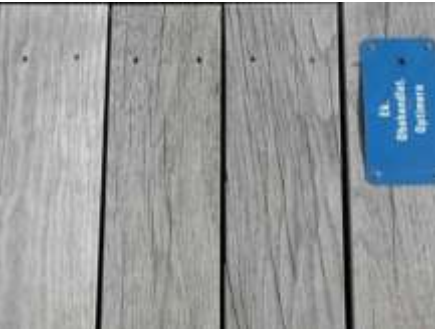
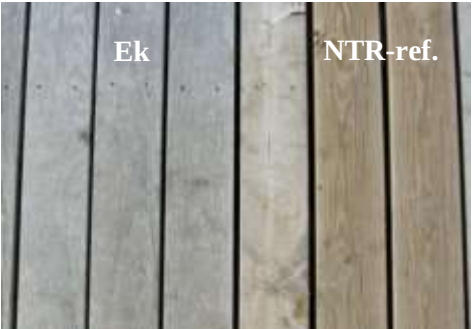
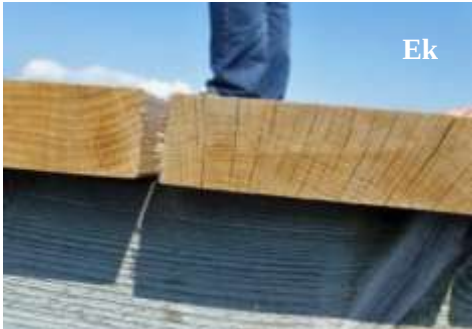
## 5 Ek - obehandlad

- Omfattande sprickor och några där träet sticker ut med för risk för skador på fötterna.
- Kraftig grånad.
- Tunt lager av angrepp av missfärgande svampar, som dock är svårt att se p g a jämngrå färg.

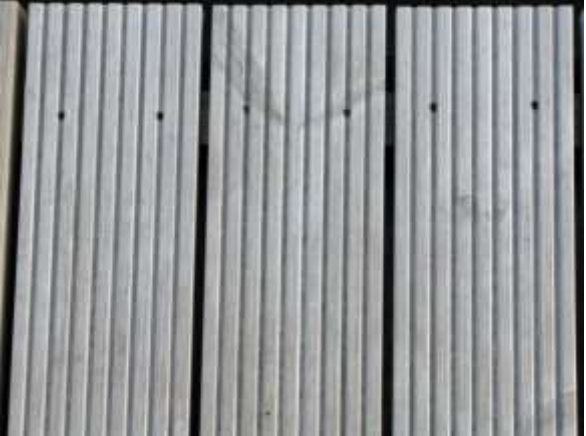
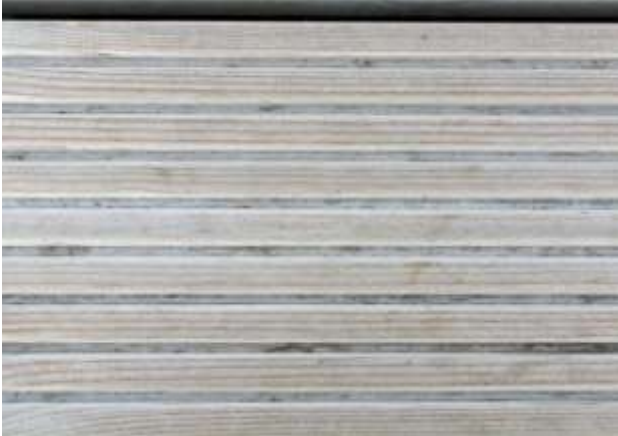
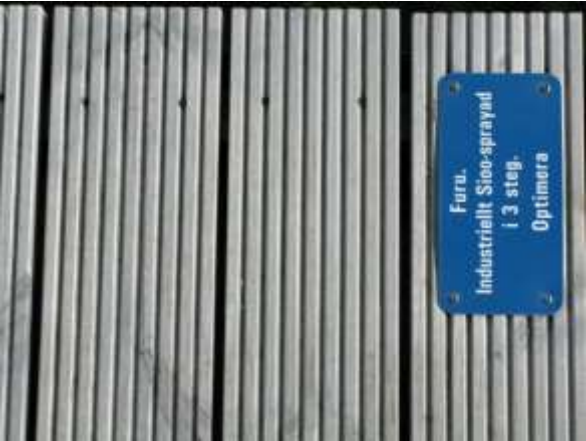
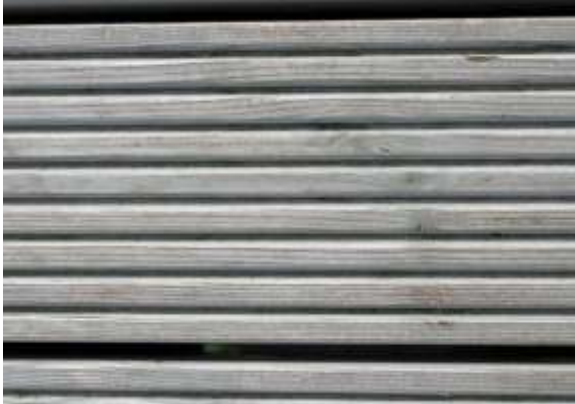
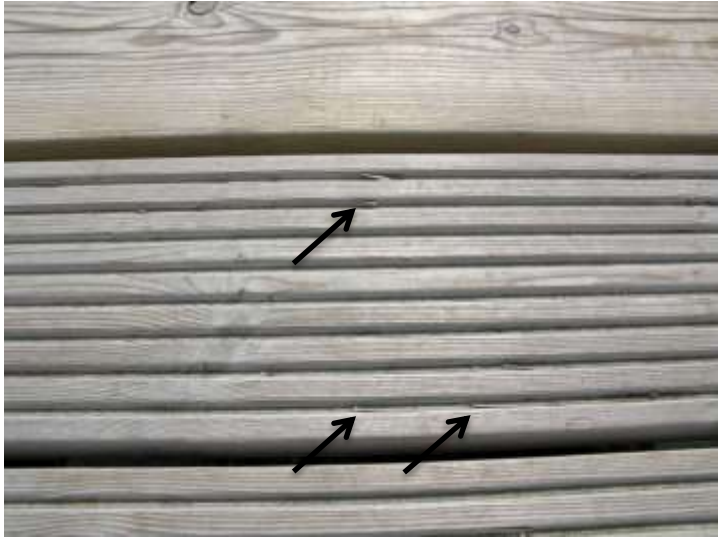
## 6 Furukärna + Sioo

- Inga sprickor.
- Bleknat markant. Dock ingen större förändring från besiktningen 2013-10-25.
- Rillorna förhållandevis rena från smuts, men viss mögelpåväxt förekommer.
- Små sprickor som ibland sticker upp från rillorna.

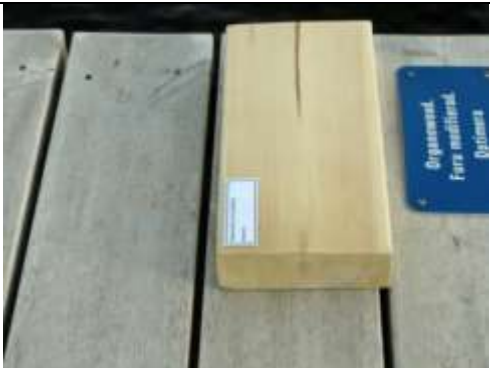
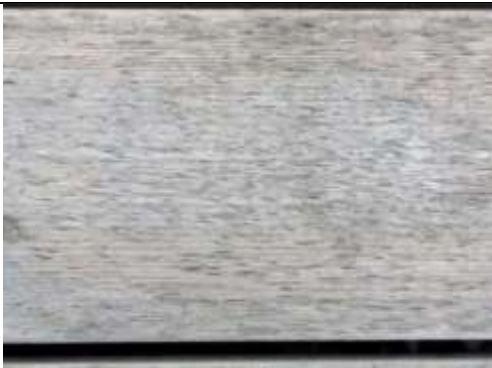
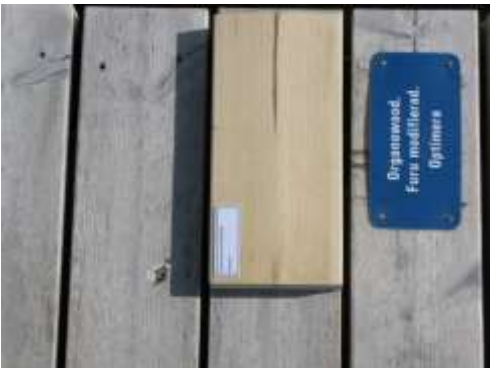
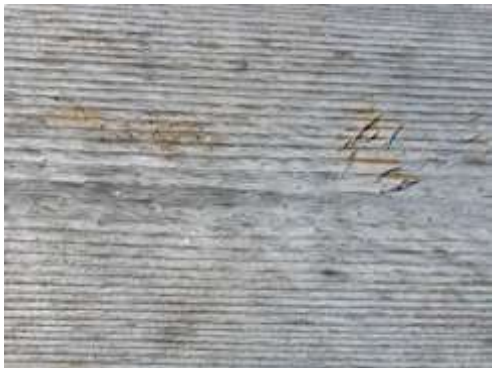
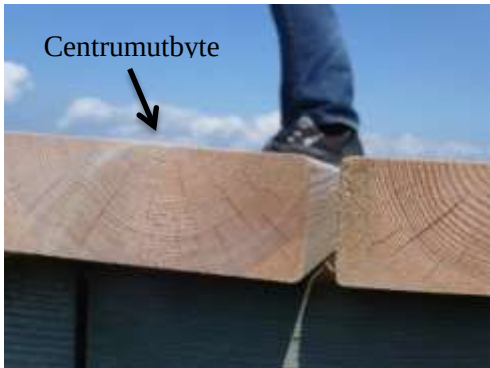
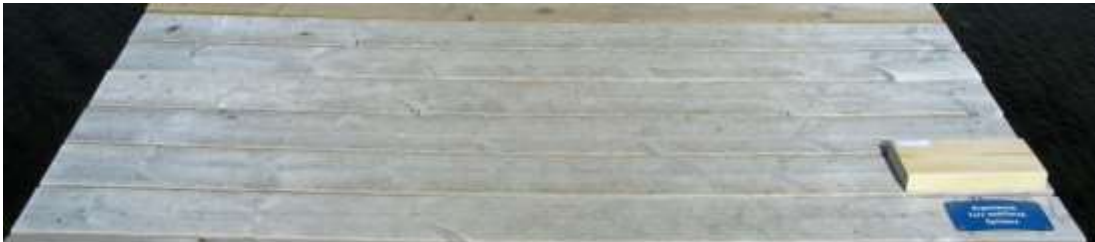
## 7 Organowood-impregnerat

- Inga anmärkningsvärda sprickor; en större spricka noterad för ändträet på bräda nr 5 (inifrån stranden räknat).
- Bleknat och grånat. Dock ingen större förändring från besiktningen 2013-10-25. Flammig grånad. Utbredda angrepp av missfärgande svamp på ytan, som är svåra att se p g a jämngrå färg.
- Begynnande delignifiering av träytan.

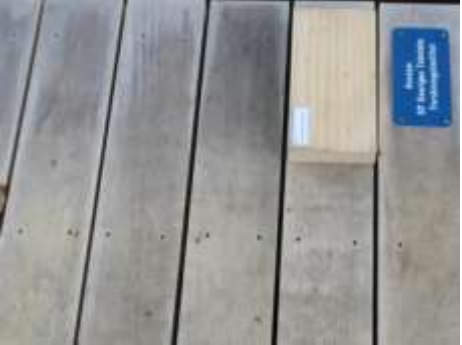
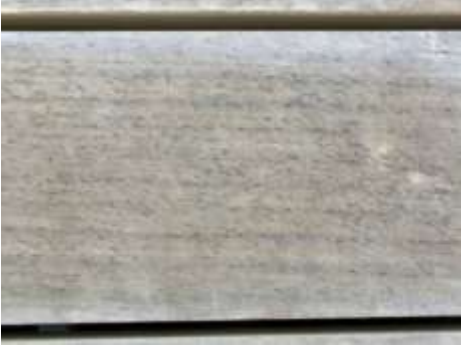
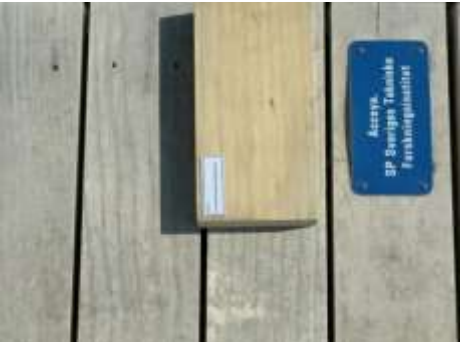
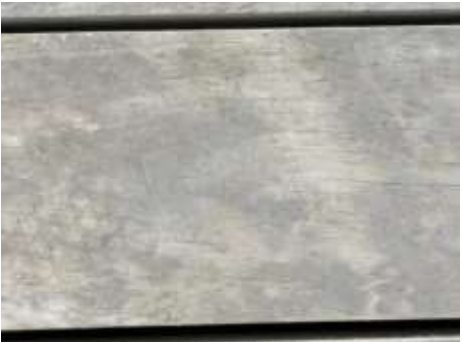
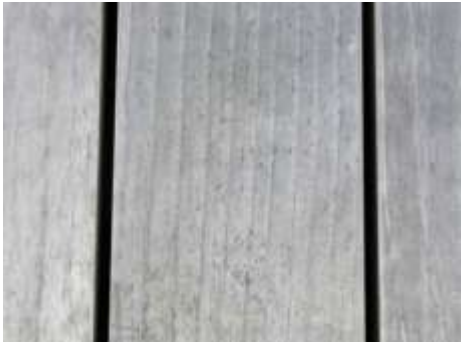
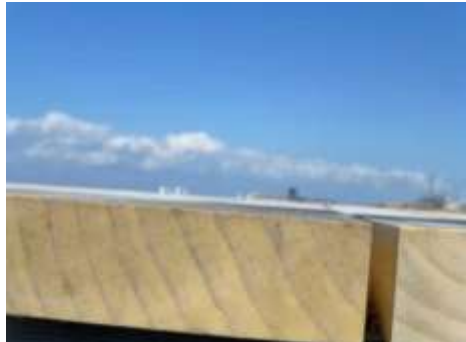
- Små sprickor förekommer.
- Smutsigt utseende. Har grånat mer längs sidorna nära skruvar och kanterna.
- Relativt utbrett, kraftigt ytligt angrepp av missfärgande svamp som med tiden blivit något svårare att tydligt observera.

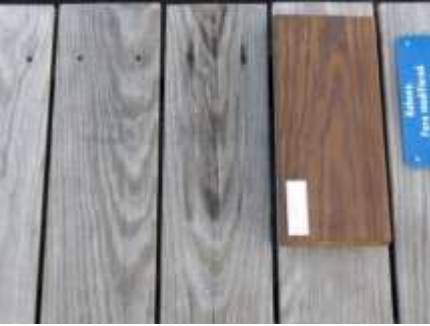
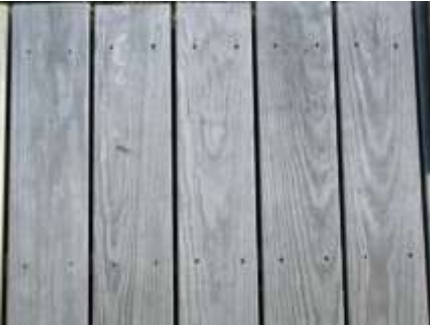
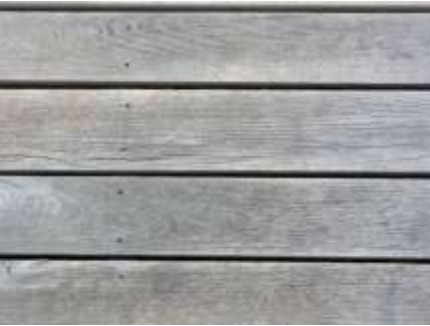
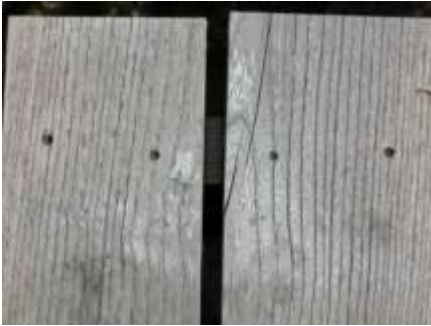
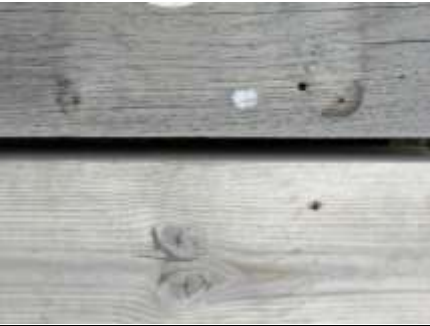
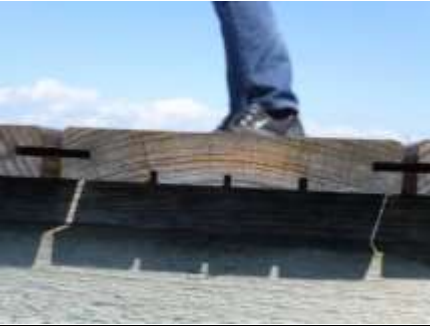
- Brädorna uppvisar några sprickor på ytan.
- Jämngrå färg.
- Lätt angripet av missfärgande svampar.
- Begynnande ytlig delaminering.

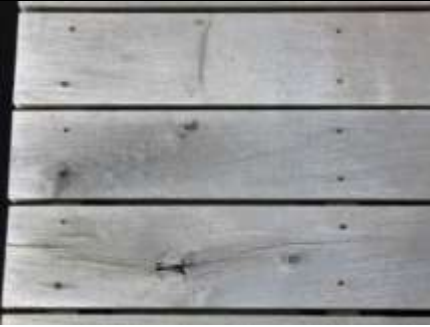
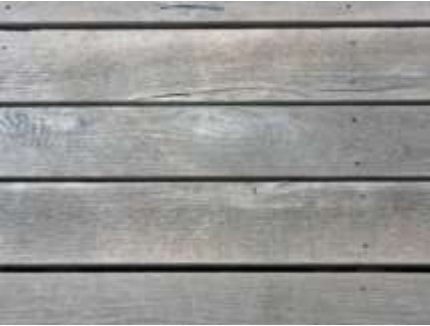
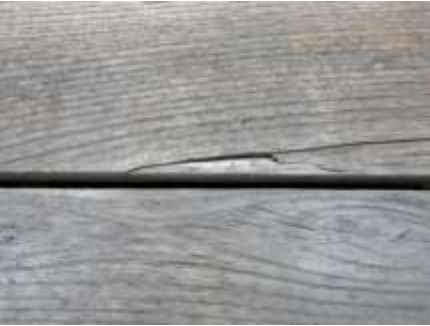
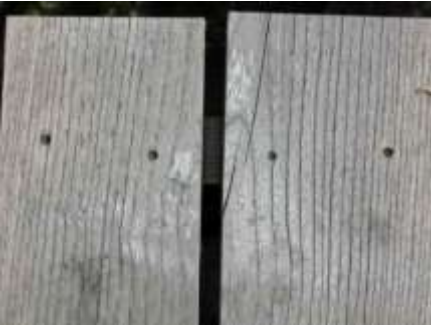
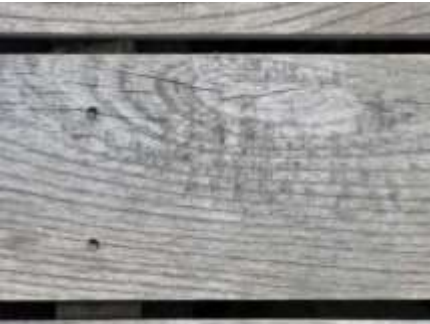
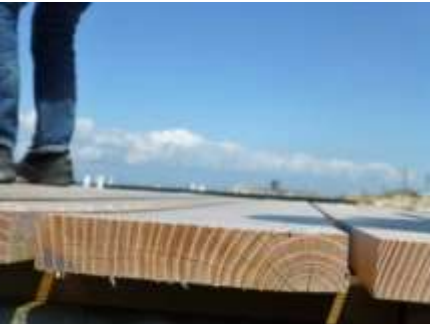
## 11 Robinia – falsk akacia

- Relativt kraftiga sprickor på plankornas sidor, framför allt nr 2 och nr 4 (inifrån).
- Har grånat något. Flammigt utseende. Ingen större skillnad från besiktningen 2013-10-25.
- Mindre angrepp av missfärgande svampar på några brädor.

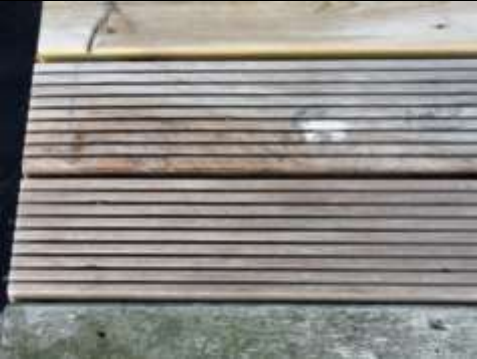
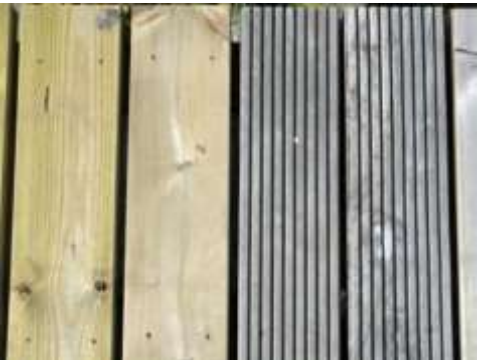
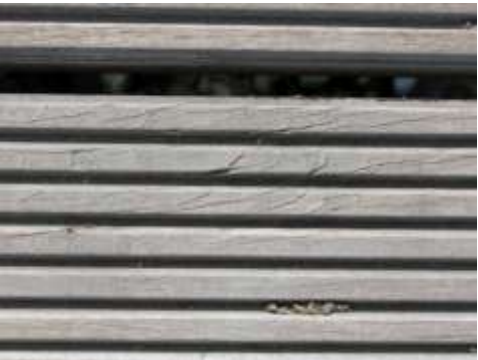
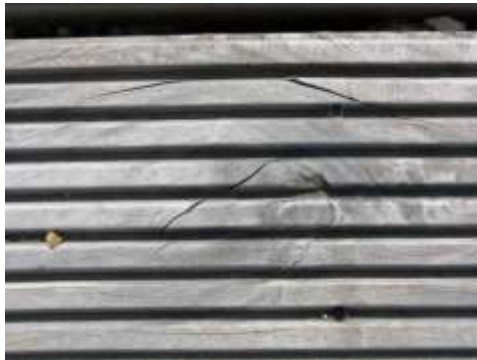
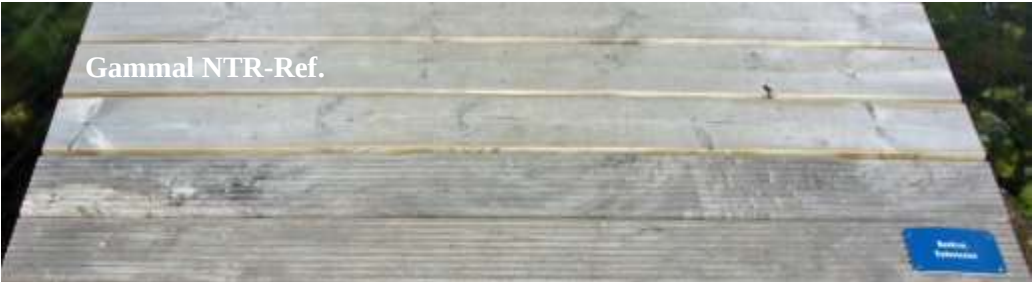
## 12 (1) Bankirai

- Mindre, ytliga sprickor. Bleknat något.
- Några sprickor ger uppstickande ”stickor” som kan orsaka skador på bara fötter.
- Fortfarande ingen synlig påväxt, inte ens i rillorna.

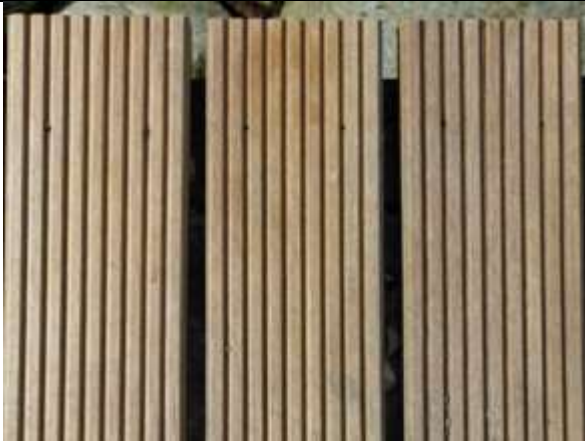
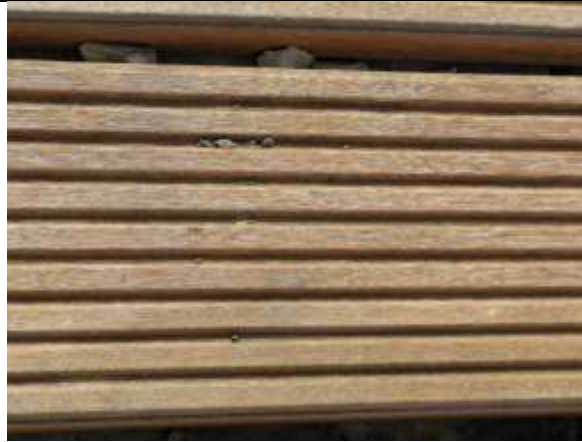
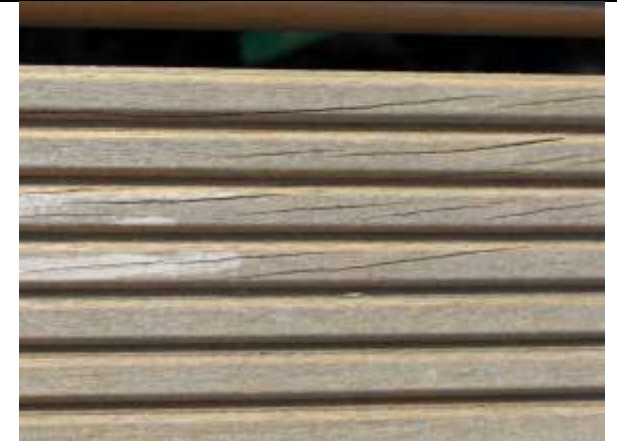
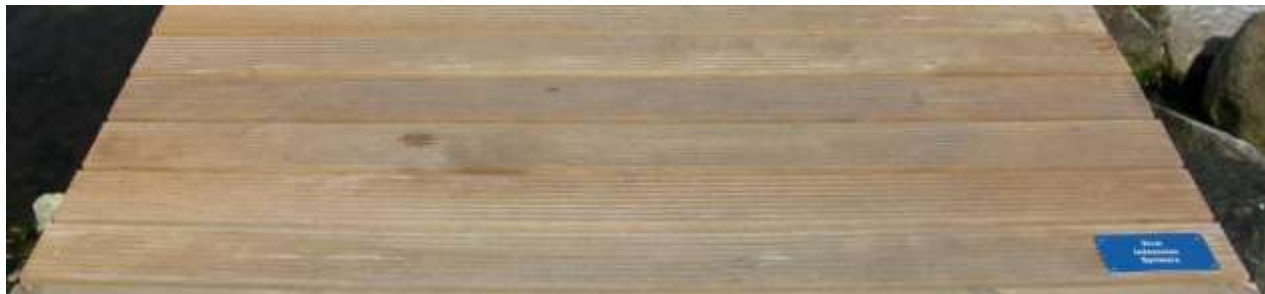
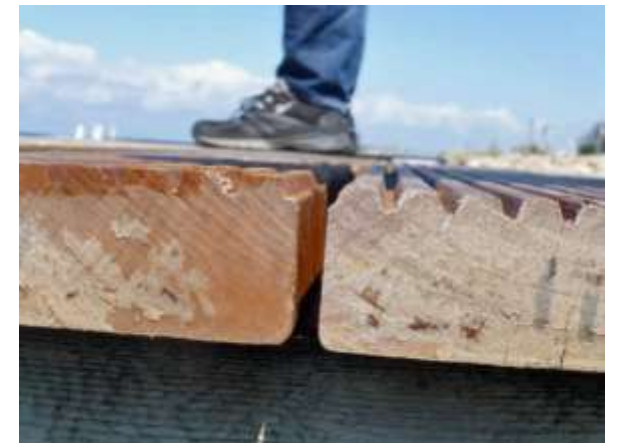
## 12 (2) Kirai/Bankirai

- Verkar ha bleknat något på 3 månader.
- Tendens till ytliga sprickor.
- Ingen synlig påväxt.

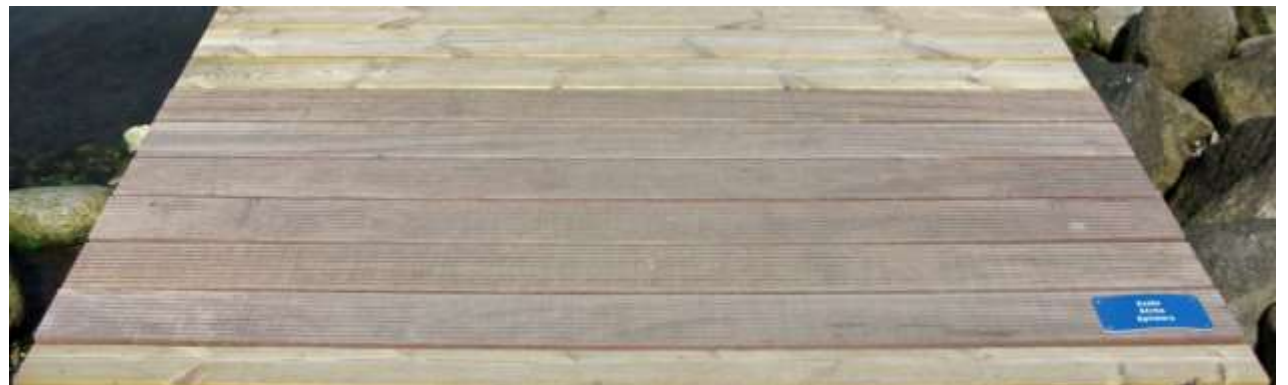
## 13 Azobé

- Ful spricka i bräda nr 1 (inifrån); kan ge problem med stickor i bara fötter.
- Har bleknat något.
- Ingen synlig påväxt.

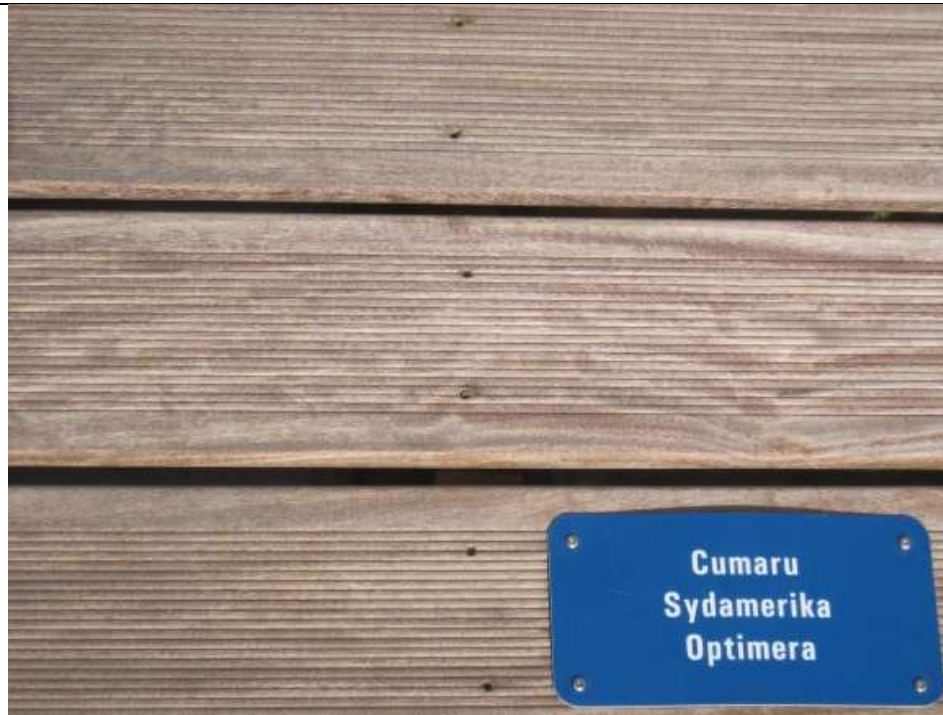
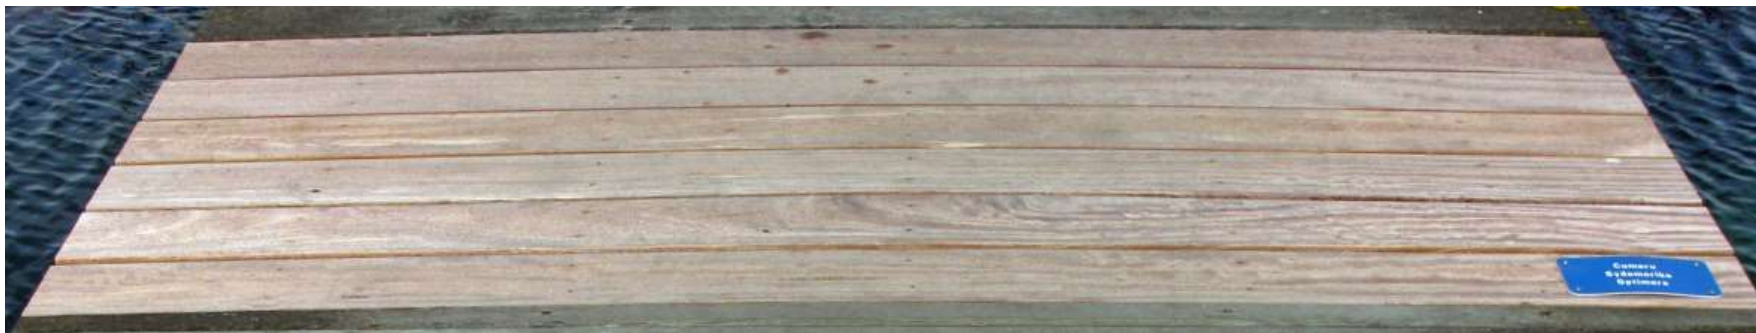
- Har bleknat något.
- Några plankor har sprickor.
- Ingen synlig påväxt.

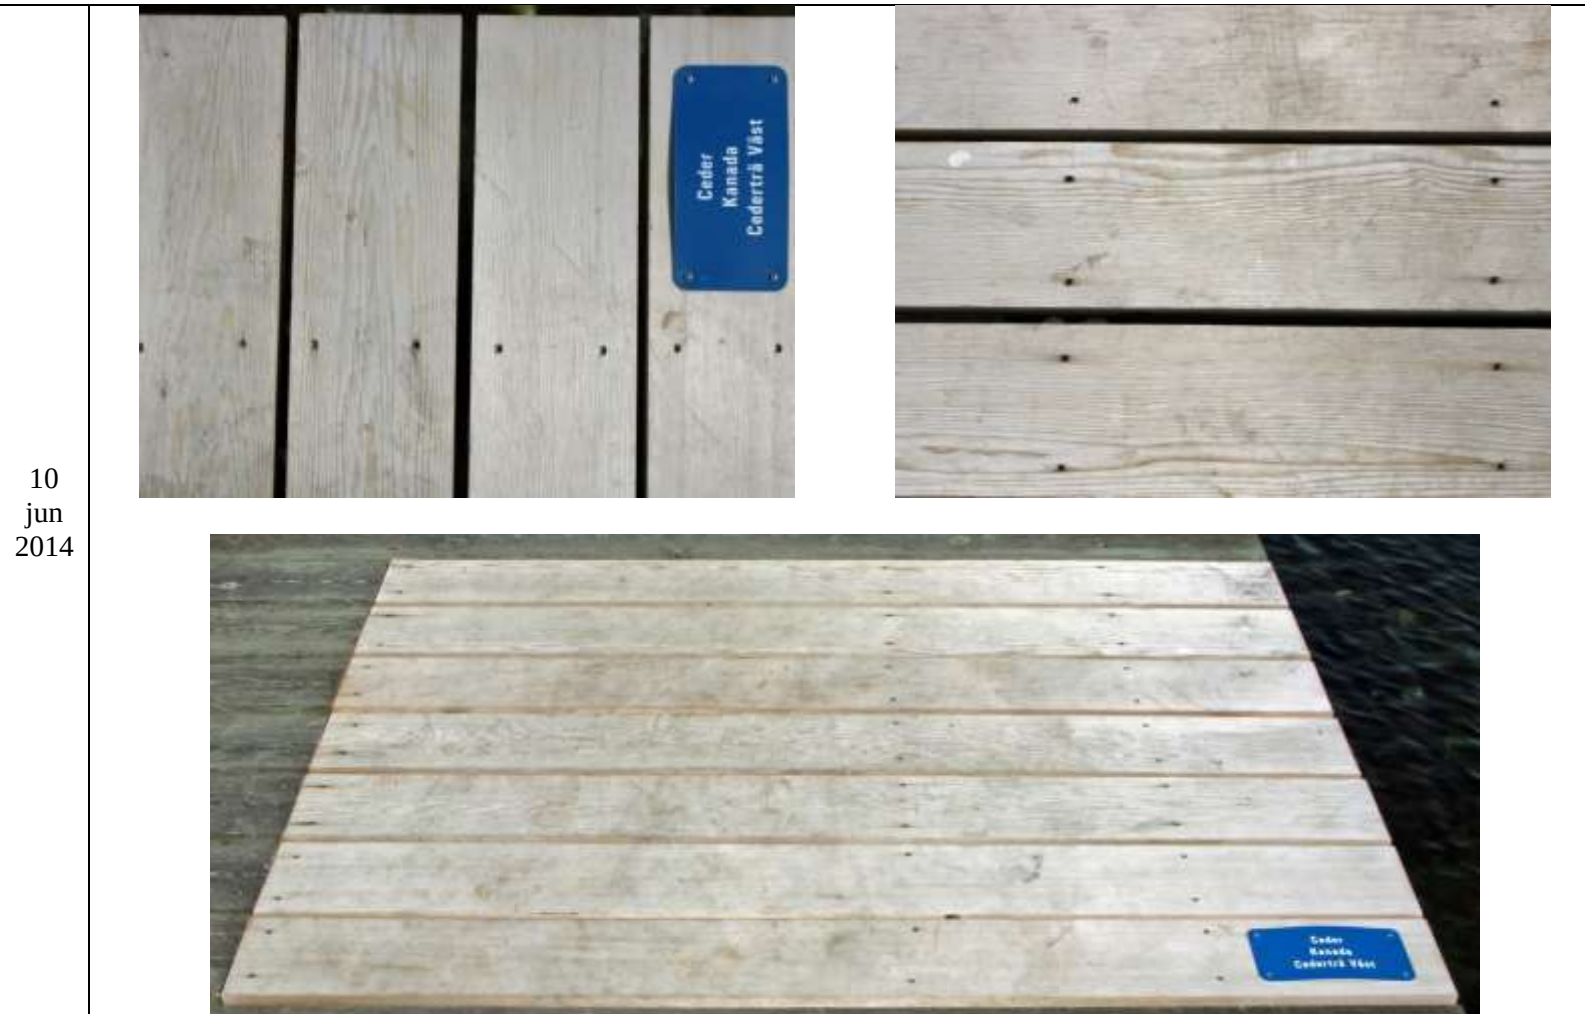
## 22 Jättetuja/Western Red Cedar

- Kraftigt blekt, f ö ser alla plankor bra ut.
- Viss nedsmutsning från gångtrafik.
