# Brand i flerbostadshus av trä – Analys, rekommendationer och FoU-behov

Birgit Östman, SP  
Lars Stehn, LTU

SP Rapport 2014:07  
ISSN 0284-5172

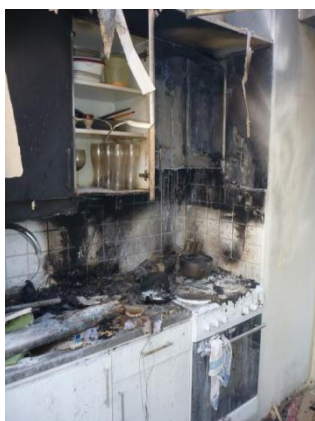
”Den 31/8-2013 inträffade en brand i ett flerbostadshus på Klintvägen i Luleå. Branden startade i en kastrull med olja på spisen och spred sig till fläkten och skåpet ovanför spisen.

*En liten spisbrand ...*

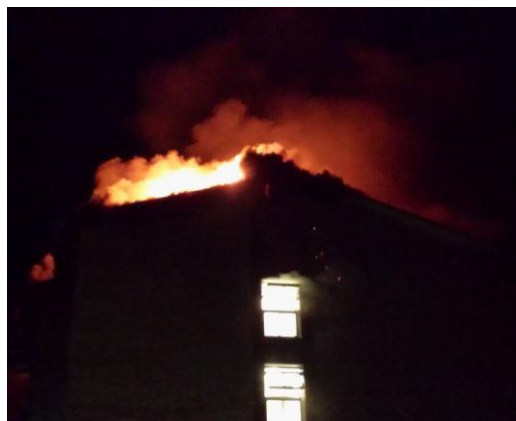
När flexislangen i köksskåpet brann av trängde lågor och varma brandgaser in i ventilationssystemet och orsakade en kraftig uppvärmning av ventilationskanalen.

Brandutredningen visar att brandspridningen till vinden med all sannolikhet föranleddes av otätheter i ventilationskanalens brandisolering och att ett olämpligt materialval i utrymmet mellan lägenhetsmodulerna i anslutning till ytterväggen har bidragit till brandspridningen nedåt i byggnaden.

*... spred sig till vinden som ...*

Branden spreds först genom ventilationssystemet över spisen. Kravet på att installationer ska vara dimensionerade så att brandspridning i eller runt ventilationskanaler förhindras har således inte uppfyllts i den aktuella byggnaden.

- a. Extra åtgärder på översta våningsplanet bör övervägas, t ex ökat brandskydd kring imkanaler.
- b. Sektionera vindar över brandcellsgränser mellan underliggande lägenheter. Detta ingår ej i byggreglerna men borde riskmässigt värderas positivt ur ett försäkringsperspektiv.

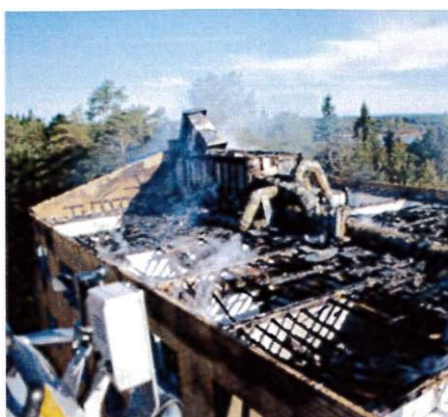
En antändning av brännbart material på vinden medförde att branden snabbt kunde sprida sig dit. Hela takkonstruktionen brann av och branden spred sig nedåt i byggnadskonstruktionen.

*... brann av och sedan ...*

Branden spred sig snabbt över hela vindsutrymmet, som inte var sektionerat. Detta är ett vanligt utförande även i lägre hus, t ex radhus och kan leda till stora egendomsskador. Sektionering är inget krav i Boverkets byggregler, eftersom vindsbränder sällan ger personskador.

Sektionering är ett enkelt och billigt sätt att förhindra snabb brandspridning, särskilt om den inkluderas vid nybyggnation.

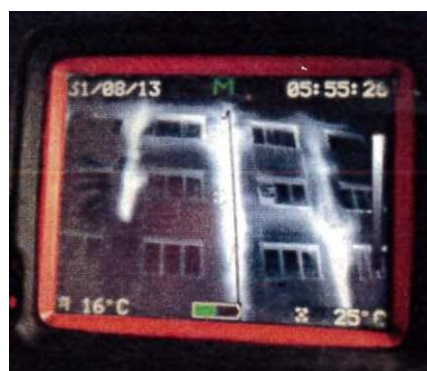
*... vidare ner i konstruktionen.*

Brandstopp fanns både horisontellt och vertikalt mellan volymelementen, men de uppfyllde inte avsedd funktion, särskilt inte i vertikala hålrum. Det finns ingen dokumentation om hur funktionen hos de använda brandstoppen har verifierats.

Några brandstopp var inplastade, vilket sannolikt bidragit till att brinnande droppar fallit ned i de vertikala luftspalterna och spridit branden nedåt i konstruktionen.

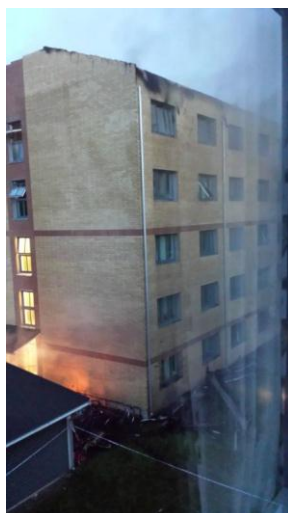
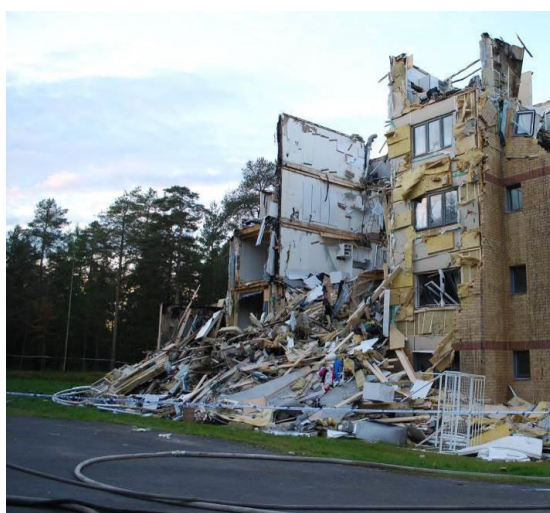
*Slutresultatet blev en totalskada.*
