# Utvärdering av mekaniska skador i råsorteringen på Tunadals sågverk

Andreas Björck

Luleå tekniska universitet  
Civilingenjörsprogrammet  
Träteknik  
Institutionen för LTU Skellefteå  
Avdelningen för Träteknik

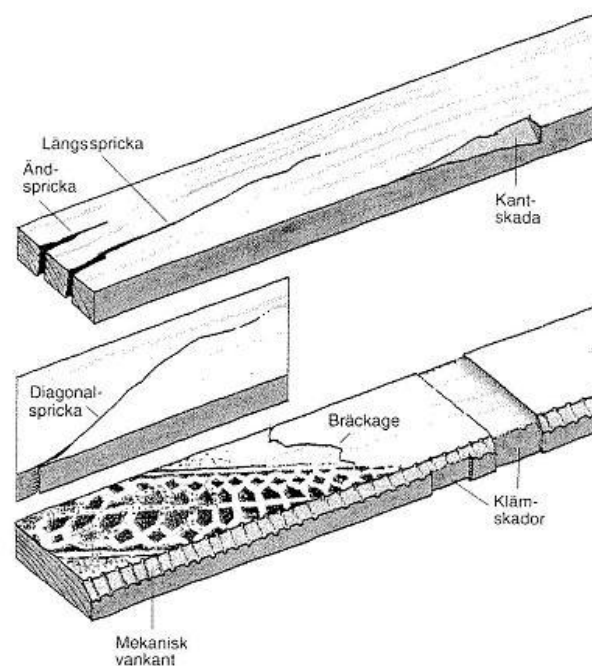
Figur 1: Bilden visar mekaniska skador som kan härledas till råsorteringen. Bilden är hämtat ur Trätek:s rapport Kravspecifikation för hantering av sågtimmer och virke, 1994.

- Bräckage är när virket har brutits av där virket är fullt utsågat
- Kantskador eller urslag, dessa kan delas upp i två kategorier, vankant (inte biologisk vankant) och slagmärken. De sist nämnda är ofta korta och djupa.
- Klämskador är när flatsidan eller kantsidan skadats.
- Sprickor, kan delas in i två olika typer, änd- och diagonalsprickor.
- Nedsmutsning, färg, olja och annan smuts som fastnat på virket.

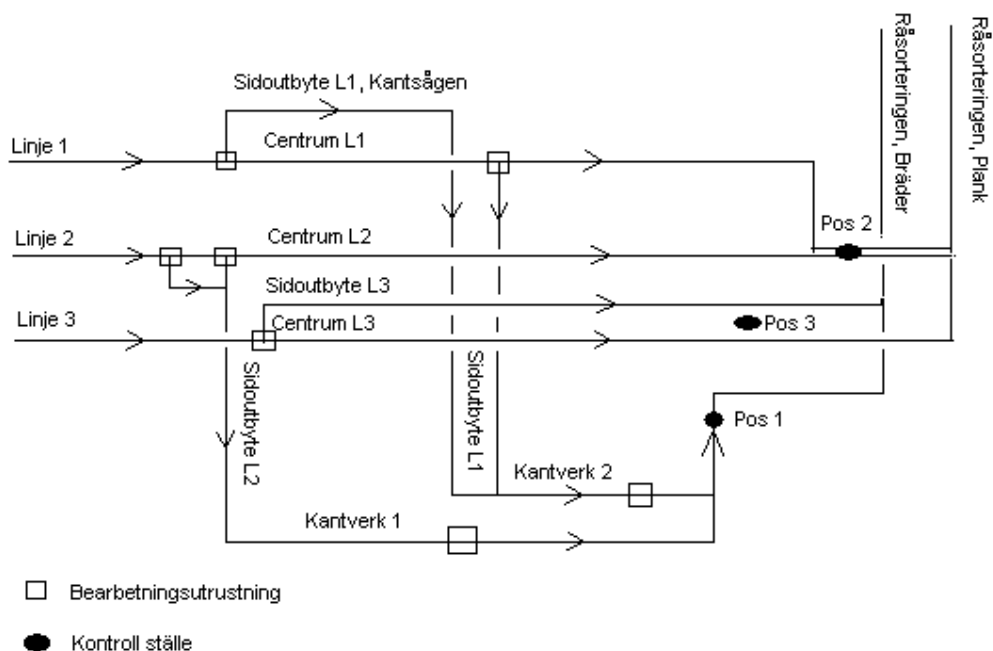
Mätningarna gjordes på 2 olika ställen för sidobräder. Det ena stället var på en tvärgående kedjetransportör efter kantverken, position 1, figur 2. Det andra stället var efter en längsgående transportör för profilerade bräder på linje 3, position 3

För centrumutbytet gjordes studien på två olika ställen. I Linje 1 och 2 mättes bitarna vid den första längsgående transportören efter sammanslagningen av linjerna, position 2 i bild 2. På Linje 3 vid en längsgående transportör efter sågen, position 3.

Figur 2: Bilden visar layout av sågen till och med mottagningsbordet i råsorteringen samt kontrollställen av virke och bearbetningsutrustning i sågen.
