Problemanalys i limlinje med Contipress

Luleå tekniska universitet
Civilingenjörsprogrammet
Träteknik
LTU Skellefteå
Avdelningen för Träteknologi

Projektets mål har varit att finna orsaker till delaminering av lamellimmade komponenter vid Stora Enso komponentfabrik i Ljusne. Detta resulterade i en analys av de faktorer, både material- och tillverkningsmässiga, som kunde bidra till en försämrad limfogskvalité. Analysen baserades på standard SS-EN 13307 "Timber blanks and semi-finished profiles for non-structural uses".

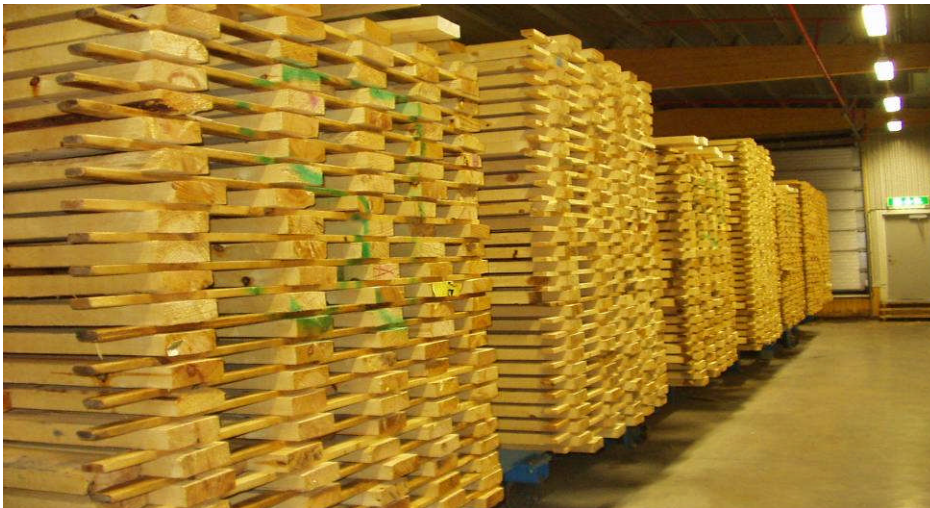
Bild 2: Bild tagen vid konditioneringen i råvaruintaget

Konditionering av råvaran sker vid normal inomhustemperatur. Tiden för detta är årstidsberoende och varierar mellan 1-8 timmar, mest för att säkerställa en virkestemperatur $>14^{\circ}\text{C}$.

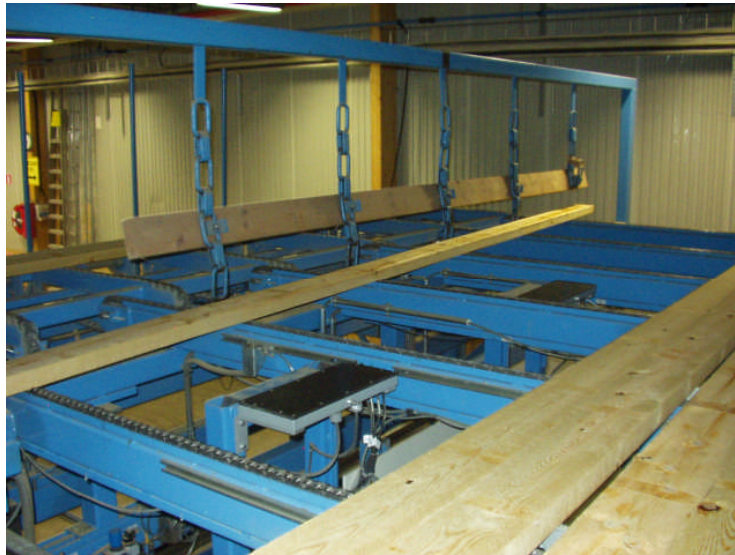
Bild 3: Apex on-linefuktkvots mätare. Råmaterialet passerar mätutrustningen på en tvärtransport.

Resultatet från torrviktsproverna jämfördes även med en befintlig online-fuktkvots mätare. Online-fuktkvot mätaren är kalibrerad efter de fuktkvots kontroller som sker fortlöpande vid virkesintaget och mätningar gjordes för att utvärdera både egna och on-line mätarens resultat.

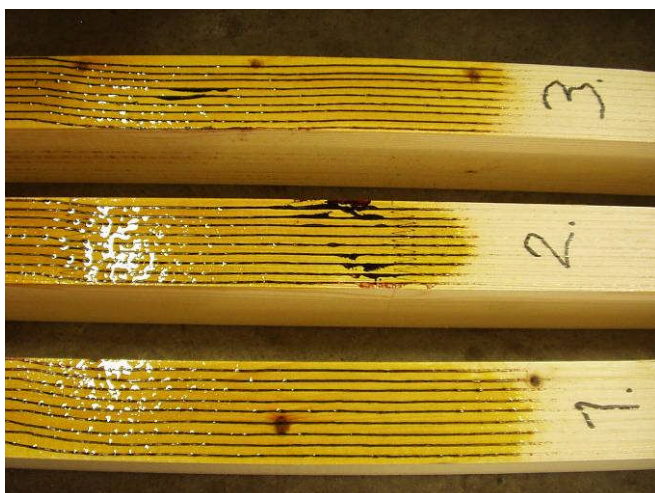
Bild 4: Man kan här tydligt se hur limsträngarna framträder då man behandlar med jod/vatten lösning

Provlamellen var 1300mm och vägdes före och efter att den passerat limspridaren. Viktskillnaden noterades och limmängden kunde beräknas. Provbitarna behandlades sedan med en jod/vatten lösning för att få limsträngarna att framträda visuellt.

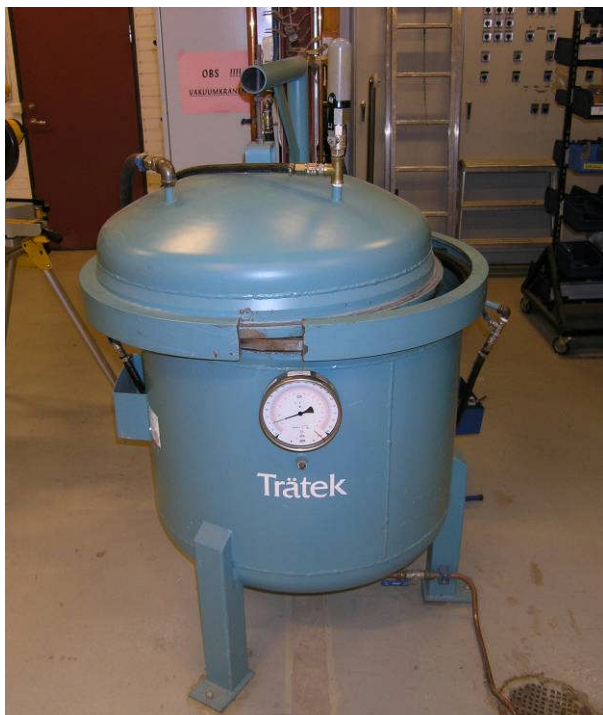
Bild 5: Tryckkärl som används för delamineringsprov.

I första fasen placeras bitarna i ett vattenfyllt tryckkärl, se bild 5. Därefter utsätts proven för en undertryckscykel och en övertryckscykel. Detta innebär att proverna är vattenmättade då fas ett är utförd.

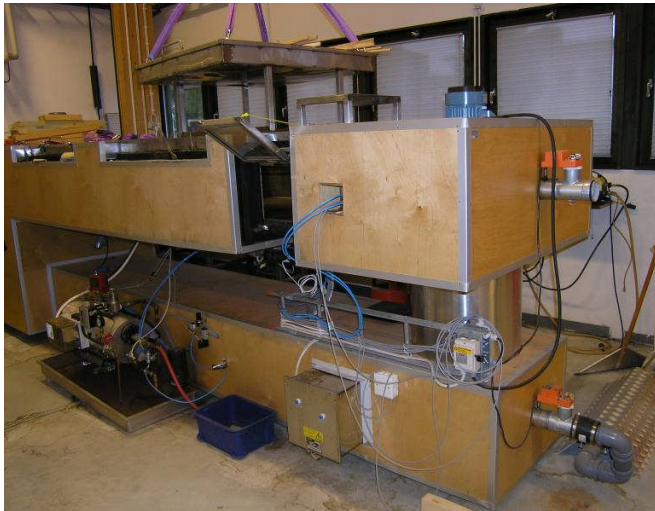
Bild 6: Labbtork med kontrollerat klimat för delamineringsprov.

I andra fasen torkas provbitarna under ett kontrollerat klimat. I detta fall:

- Temperatur 25-30⁰C
- Luftfuktighet 25-35%RF
- Lufthastighet 2-3m/s
- Torktid 90h

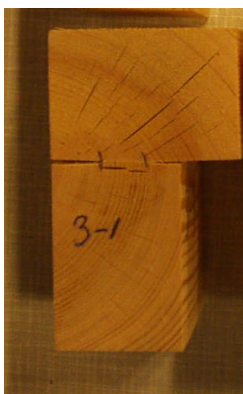
Bild 7: Provkropp efter delamineringsprov.

Ur varje prov tas 3st provkroppar. Öppningen i limfogen samt limfogens längd mäts med linjal både på fram- och baksida. Den totala delamineringen beräknas på limfogens totala längd. Medeldelamineringen hos dessa tre provkroppar får efter provning ej överstiga 20%.

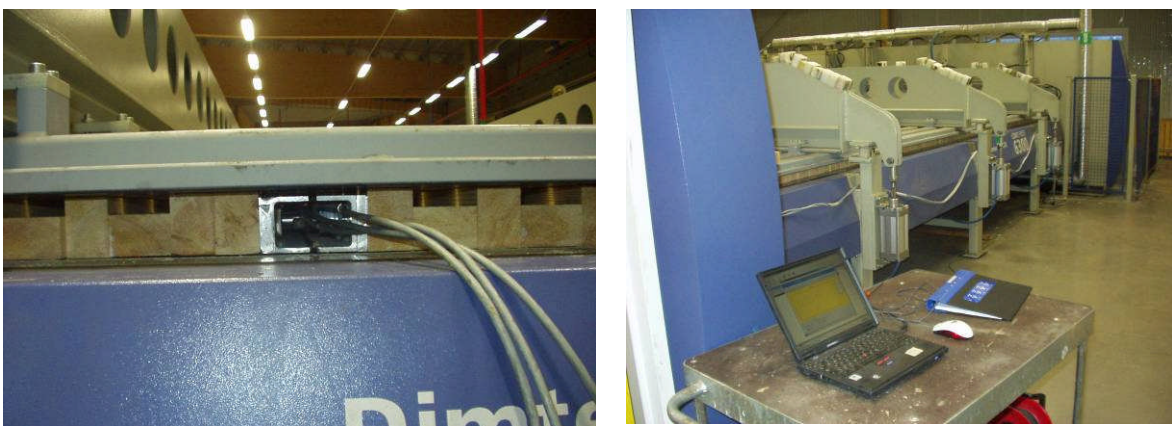
Bild 10: TV. Här kan man se änden av den yttre mätbalken. TH Allt kablage löper ut genom balkarna och matas successivt efter då balkarna rör sig genom pressen

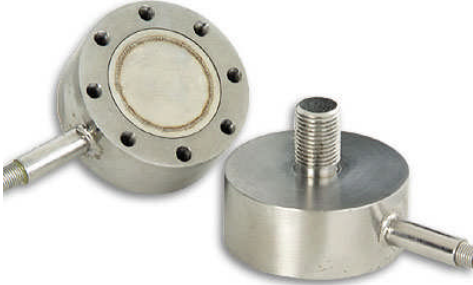
Bild 11: Lastceller levererade av Omega. Den aktiva delen är den gängade tappan.

Dessa lastceller består enkelt sett av en lastkänslig wheatstone brygga.

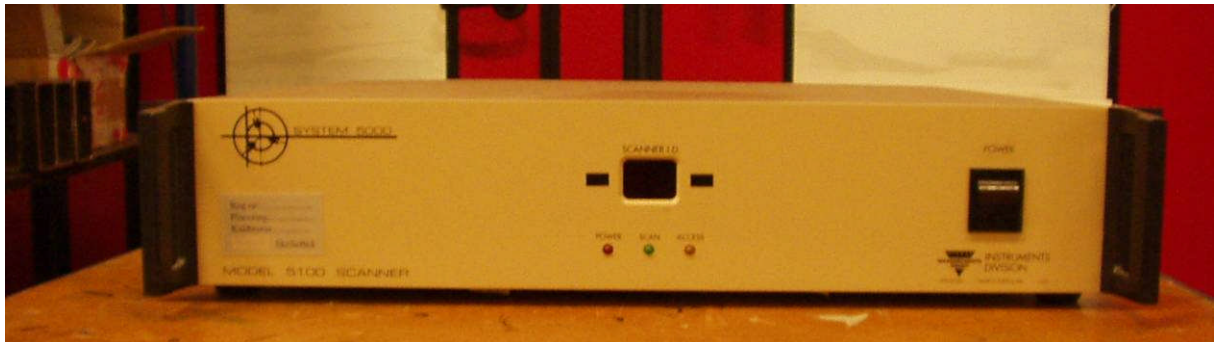
Bild 12: Framsida System 5000

Mätssystemet som användes var system 5000 från Measurement Group.

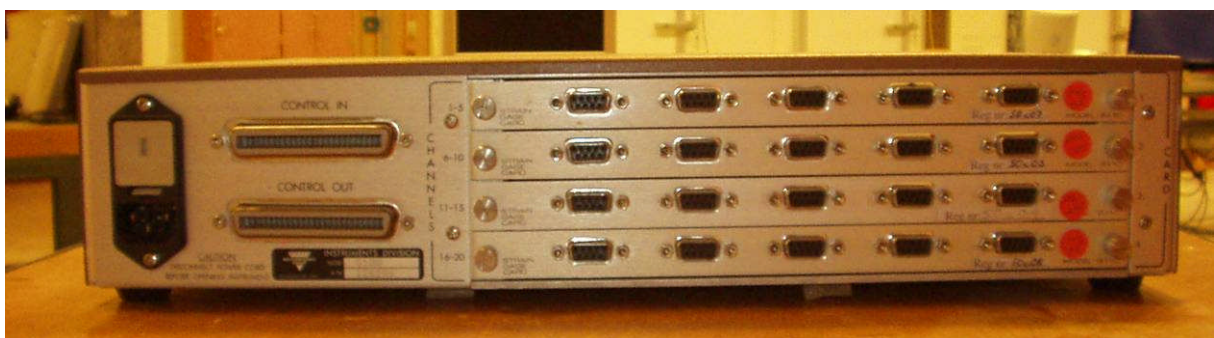
Bild 13: Baksida System 5000, Här med 4st strain kort för lastceller monterade med totalt 20 ingångar. Olika typer av givare kräver olika typer av kort.

Lastcellerna kopplades till mätssystemet och mätssystemet kopplades till en dator via ett interfacekort. Man kunde sedan med hjälp av dator mjukvara (StraiSmart) logga och hantera signalerna från lastcellerna. Varje strainkort i mätssystemet kalibrerades innan mätningarna.

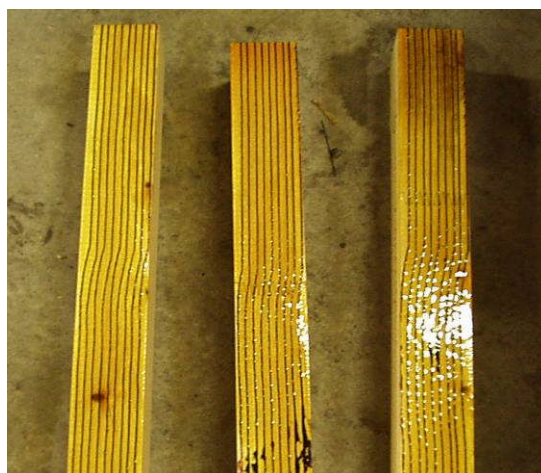
Bild 15: Limsträngar före och efter behandling av jod-/vattenlösning. Limsträngarna framträder som svarta streck på lamellerna. Det fanns vissa tendenser till ojämn limspridning med detta kunde härledas till de korta provbitarna.

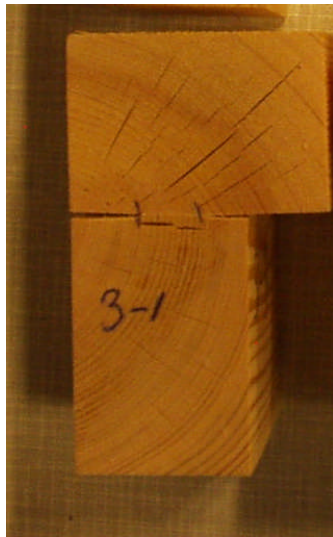
Bild 15: Man kan här tydligt se hur limfogen öppnat sig efter delamineringsprov.

Tabell 11: Tabellen visar att limfogen öppnade sig 22,8% i medel för hela provomgången.

Vid detta tillfälle så var det 47% av provbitarna som inte uppfyllde delamineringskraven.

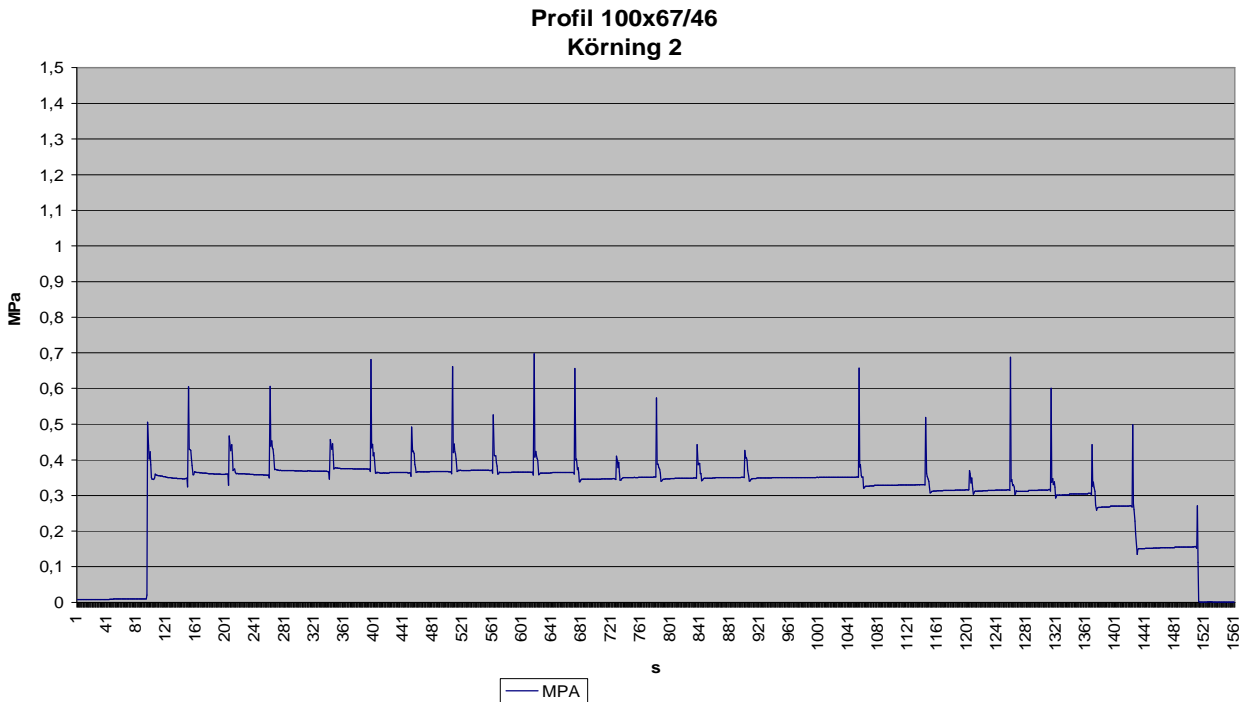
Diagram 1: Y-axeln visar presstryck i MPa och X-axeln visar presstiden. Dom tydliga topparna uppstår då nya lameller matas in i pressen.

Det utfördes fyra presstrycksmätningar då det limmades karm 100x67/46 mm. Medelpresstrycket för dessa fyra mätningar beräknades till 0,325N/mm², alltså långt under uppdraget presstryck.

Diagrammet nedan visar presscykel för mätning nr 2.

Topparna i presstrycket uppstår då nytt material matas in i pressen. Detta eftersom den motverkande friktionskraften/bromskraften är som störst då presskraften verkar utan att materialet i pressen har börjat röra sig. Svårigheten ligger i att bevara limfogstrycket samtidigt som material skall in och ut ur pressen.
