# Datortomografi som metod för utveckling av byggkomponenter av trä

*Slutrapport*

SP Report 2013:63  
ISSN 0284-5172

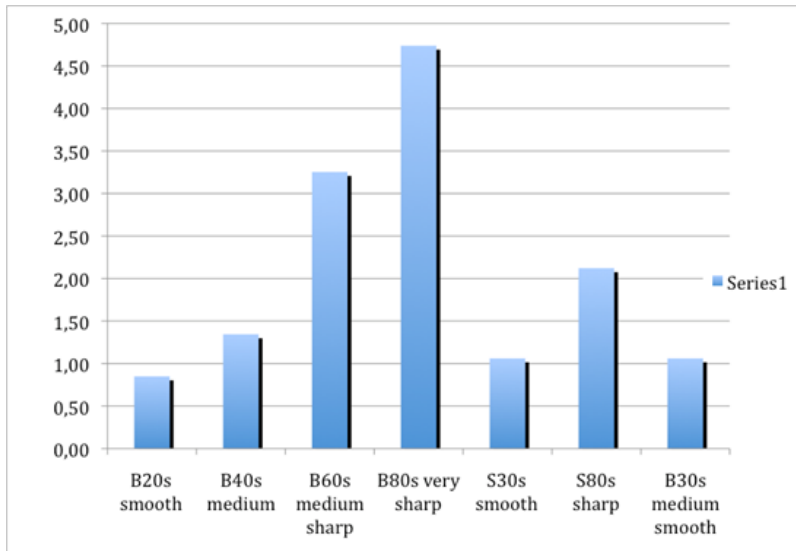
Figur 2. Mätbrus för olika rekonstruktions algoritmer i datortomograf Siemens Emotion Duo (Sandberg et al 2009).

Eftersom gråskalan i bilden är proportionell mot densiteten kan mätningar utföras i bilden med hjälp av bildbehandlingsprogram. I figur 2 framgår mätbruset i datortomografer vid mätningar i trämaterial. Mätbruset är lågt. Störst mätbrus har rekonstruktionsalgoritmen B80s very sharp, vilket beror på att kontrasterna blir större och exaktheten i positioneringen får stor inverkan. Ett brus på  $\pm 2$  CT-tal är mycket bra. Mät noggrannheten kan förenklat sägas ligga inom  $\pm 2 \text{ kg/m}^3$  i en  $3 \times 3 \text{ mm}^2$  (i en mätvolym). Detta motsvarar  $\pm 1\%$  fuktkvot i samma volym. Denna kan jämföras med tvärsnittet hos en tändsticka varsohelst inuti en trästock.

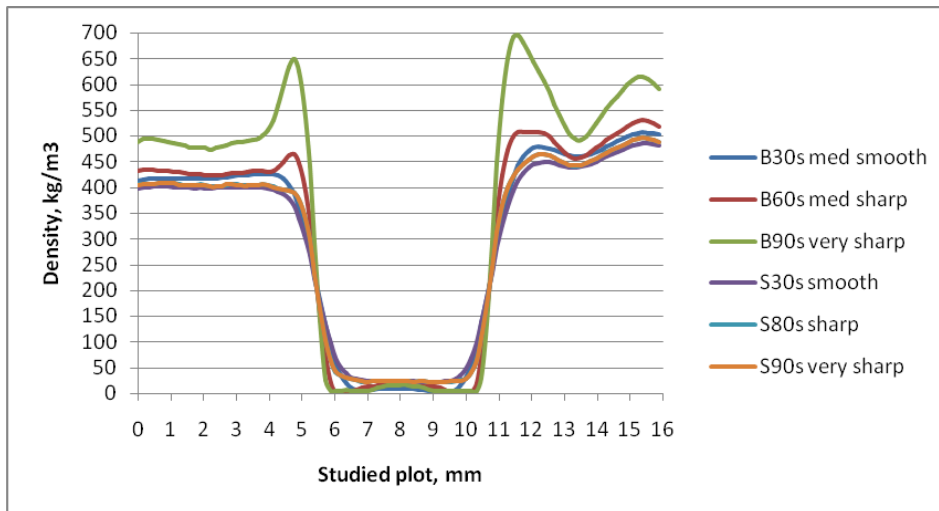
Figur 10. Sex profiler med samma rådata men med sex olika algoritmer uppmätta över en 3 mm bred spricka (Ryadchikov 2012).

Datortomografens rekonstruktionsalgoritmer som ovan nämnts kan inte korrekt återge en fyrkantsvåg på grund av den Fouriertransform som ingår. Därför får man en kontinuerlig övergång mellan exempelvis luft och trämaterial istället för ett direkt hopp. Därför tillverkades ”sprickor” av väldefinierad bredd (1, 3, 5 och 10 mm) och profilerna mellan luft och trä uppmättes med olika algoritmer. Figur 10 nedan kommer från den 3 mm breda artificiella sprickan.

Utvärderingen visar att algoritm S90s very sharp ger bästa resultat dvs både når mätvärden för luft och trä samtidigt utan att ”överskatta” densiteten närmast sprickan.

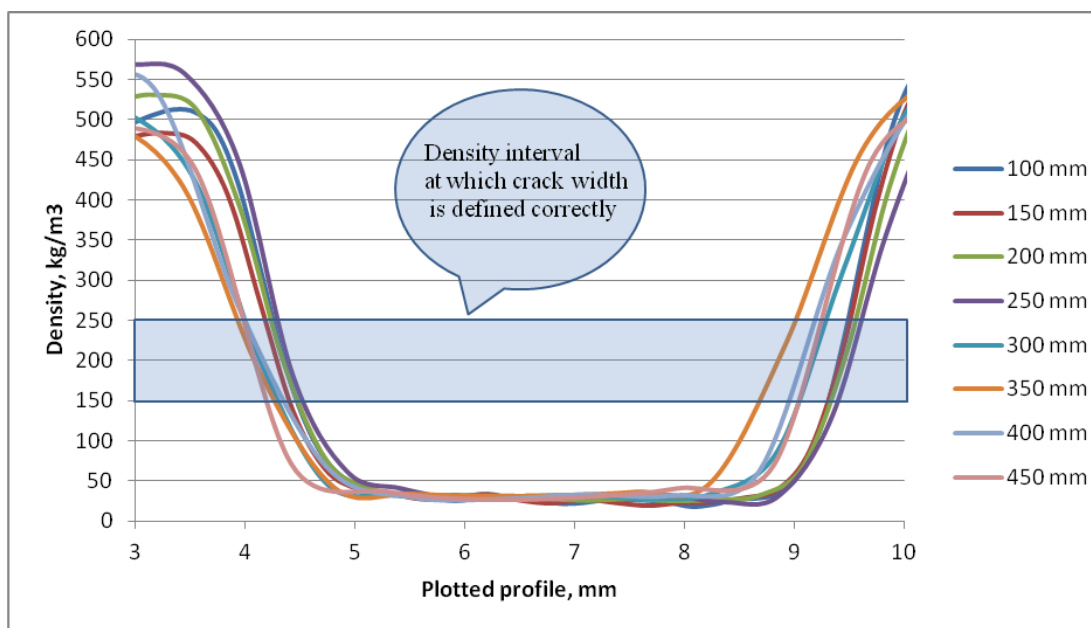
Figur 11. Densitetsintervall där sprickans bredd (5 mm bredd) uppmäts korrekt.

Tröskling innebär att man över ett visst densitetsvärde (tröskelvärde) gör samtliga bildpunkter vita och under ett visst värde till svarta bildpunkter. Genom tröskling i hela densitetsintervallet 150-250 kg/m<sup>3</sup> får man ett korrekt mätvärde för sprickornas bredd vid tomografens högsta möjliga upplösning dvs. vid litet provobjekt och val av rekonstruktionsalgoritm S90S. Figur 11 visar att detta densitetsintervall ger ett mycket noggrant mätvärde för sprickans bredd.

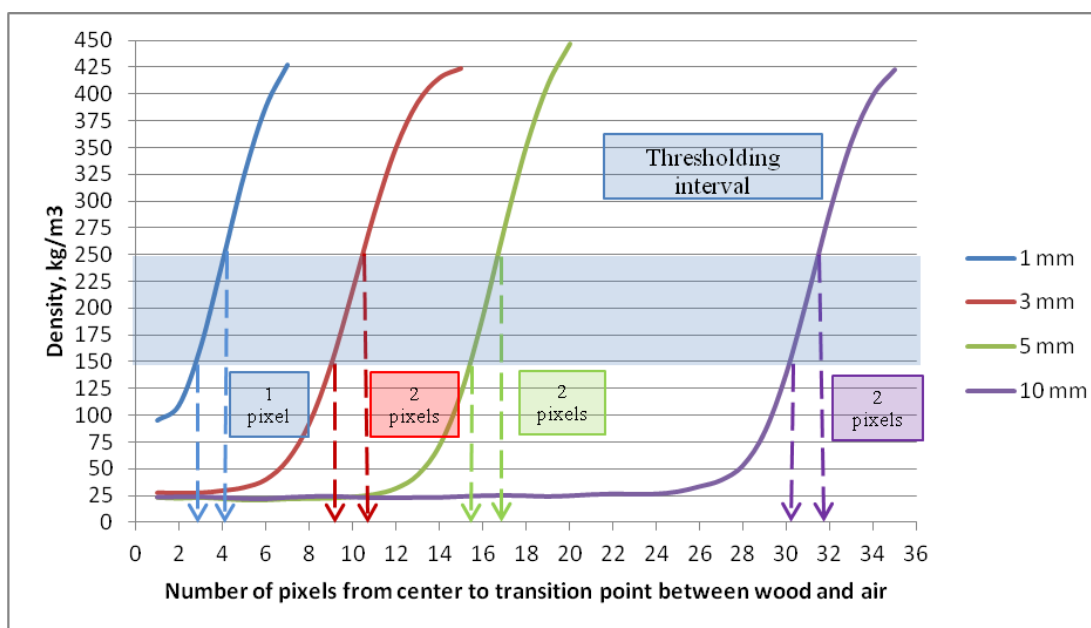
Figur 12. 1-2 bildpunkter långa hopp mellan luft och trä före tröskling (Ryadickov 2012).

I figur 12 framgår att hoppet mellan luft och trämaterial är oberoende av sprickans bredd (1, 3, 5 och 10 mm) och är 1-2 pixelbredder. Detta resulterar i att sprickor kan mätas med en noggrannhet av 0.1-0.2 mm.

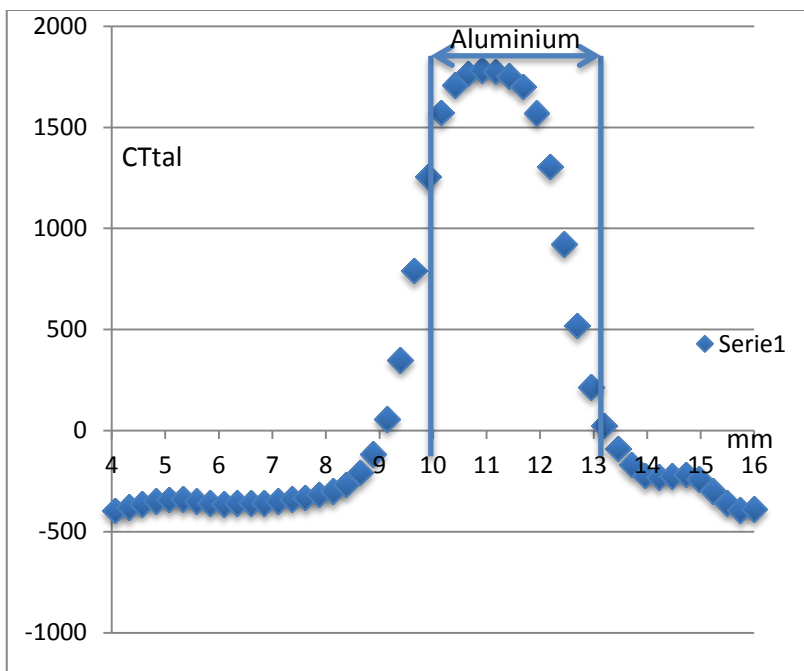
Figur 14. Profil för att bestämma när fuktkvot kommer att gå att mäta när aluminium är i direkt kontakt med trämaterial.

För att undersöka när man kan börja lita på att fuktkvotsmätningarna i trämaterialen blir korrekt gjordes en profil enligt figur 14 nedan. Här är aluminiumskivans 3 mm bredd markerad. Det krävs ca 4-5 bildpunkter för att nå maximum absorption i aluminium. Om vi sedan går ytterligare 4-5 bildpunkter in i trämaterialen så kommer vi till en punkt där fuktkvotsmätningarna blir pålitliga. I detta fall var upplösningen i ursprungsbilderna 0.25 mm/bildpunkt så man kan sannolikt tryggt säga att fuktkvotsmätningarna blir säkra ca 1,0-1,5 mm från kanten av trämaterialen.

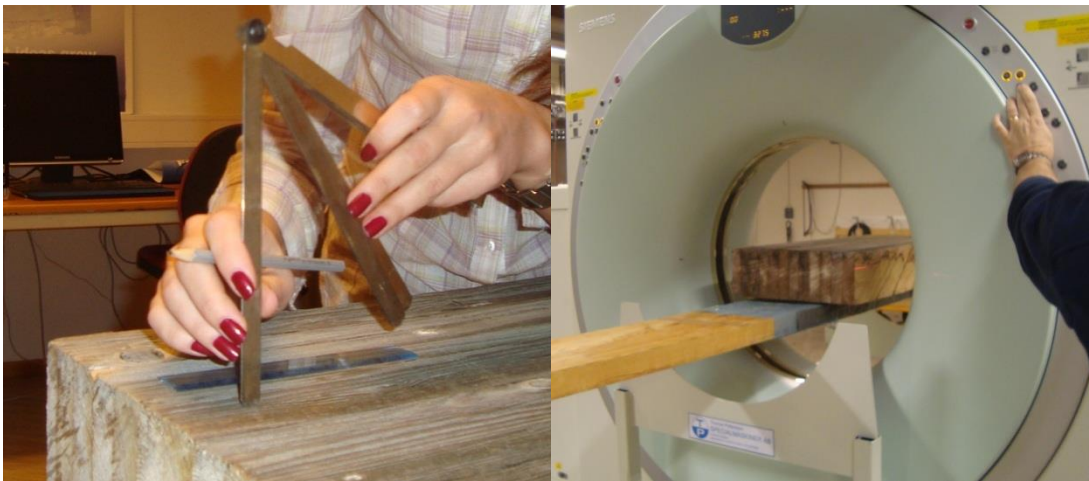
Figur 15. Bestämning av sprickans djup med två metoder a) Manuellmätmetod b) CT scanning och bildbehandling

I en studie studerades sprickor i två limträbalkar från en träbro som använts i 19 år i utomhusklimat (Cherepanova 2011). Sprickorna analyserades med två olika metoder, manuell mätning av sprickdimensionerna och med CT-mätning, figur 15. Balkarna undersöktes med avseende på eventuella samband mellan bredd- och djup på sprickan. Balkarna skannades var 10 mm, dvs 85 bilder av tvärsnittet analyserades.

I jämförelsen mellan manuell mätning och mätningar i CT-bilder visade sig att de manuella mätningarna tenderade att underskatta djupet på sprickorna. Skillnaderna beror på att sprickorna ofta fortsätter med en kurvatur som beror på träets anisotropa struktur.

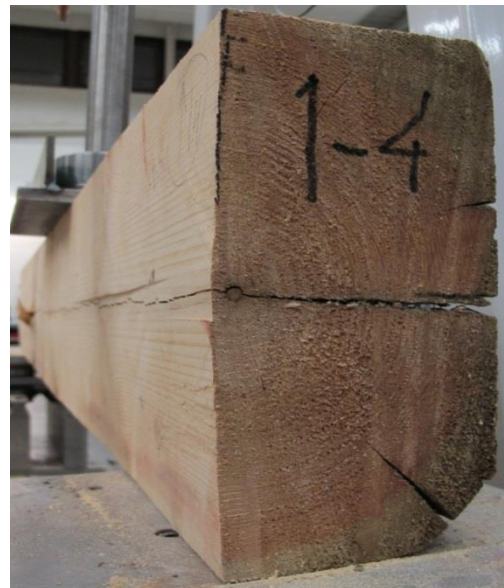
Figur 19 Balk 1.

Balk 1 delades längs balken och kapades i två delar till följande balkar.

Balk 1-1,  $120 \times 250 \text{ mm}^2$ ,  $l=1760 \text{ mm}$   
 Balk 1-4,  $120 \times 250 \text{ mm}^2$ ,  $l=1760 \text{ mm}$   
 Balk 1-2,  $120 \times 250 \text{ mm}^2$ ,  $l=1670 \text{ mm}$   
 Balk 1-3,  $120 \times 250 \text{ mm}^2$ ,  $l=1670 \text{ mm}$

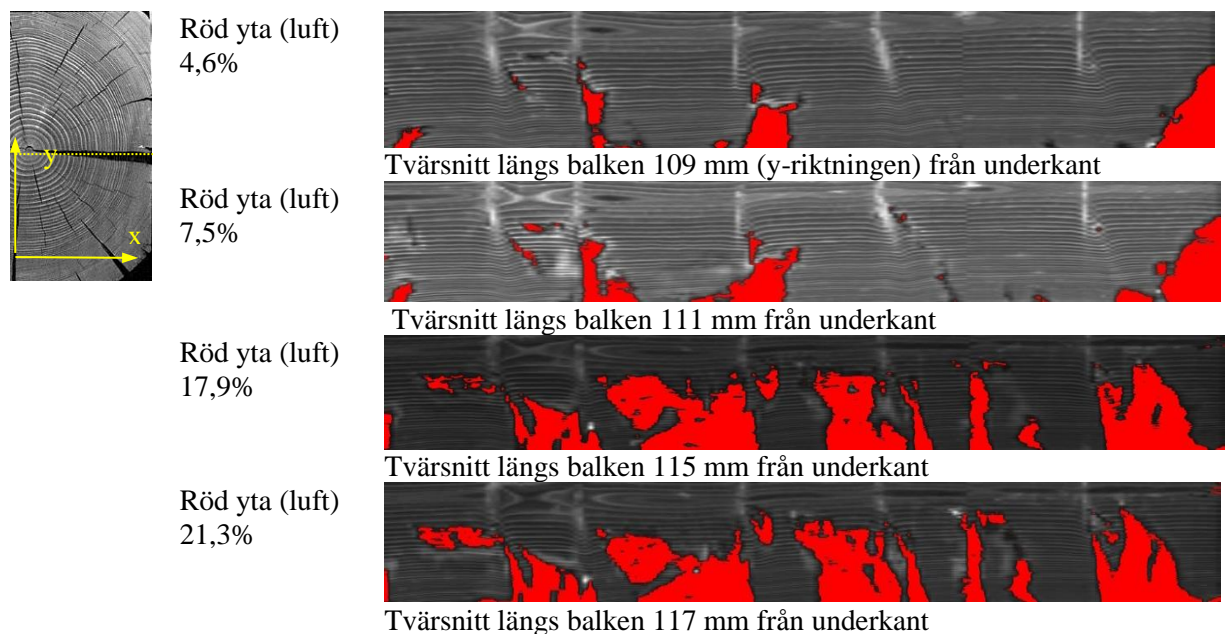
Figur 20 Beräkning av andel sprickor längs balk 1-4.

I figur 20 nedan har tomograferingsbilder för balkdel 1-4 ställts samman och andelen sprickor (rödfärgade) beräknats.

Beräkningen visar att största andelen sprickor finns i mitten av balken, ca 20 %, och de sträcker sig nästan genom hela balken.

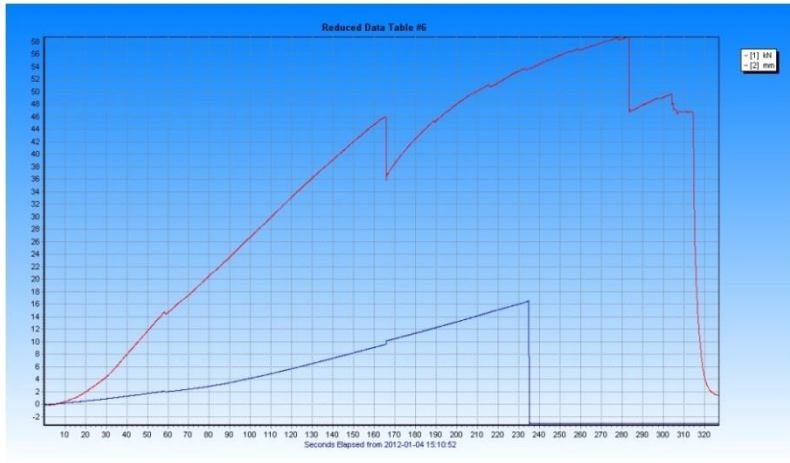
Figur 21. Last-deformationsdiagram för balk 1-4

Skjuvbrott erhöles vid ca 60 kN, se Figur 21.

- Tomograferingsbilder visar att sprickorna andel av längd tvärsnittet uppgår till cirka 20%.
- Böjprovet visar att skjuvbrotthållfastheten minskade från beräknat värde av 108 kN till 58 kN (46 %).
- Metoden kan användas för en uppskattning av bärförmågan av spruckna balkar.
- För att uppnå bättre överensstämmelse krävs troligen en tredimensionell analys av sprickornas utbredning.

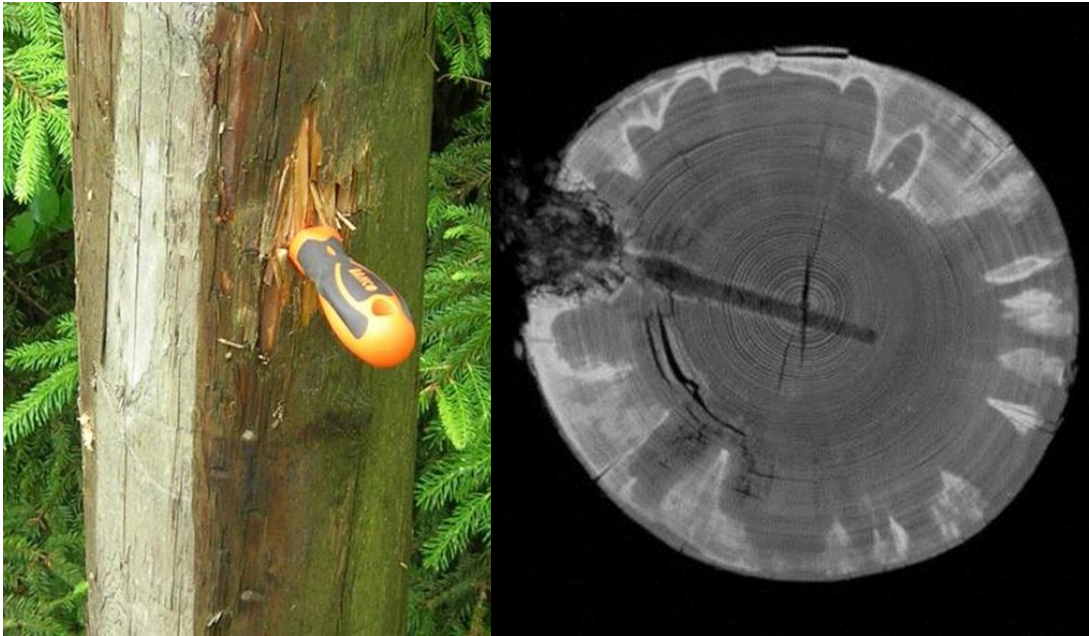
Figur 28. Röta i stolpe till vänster och tomograferingstvärsnitt till höger. Inträngningen av skruvmejseln kan ses i bilden.

CT-scanning visar sig ge en mycket god bild av stolparnas inre status och graden av impregnering och röta kan lätt upptäckas. Mjuka fläckar orsakades i de flesta fall av extremt dålig kreosot behandling.
