Förbättrad Sprickdetektering

Projektrapport

Luleå tekniska universitet, Campus Skellefteå

2008-08-14

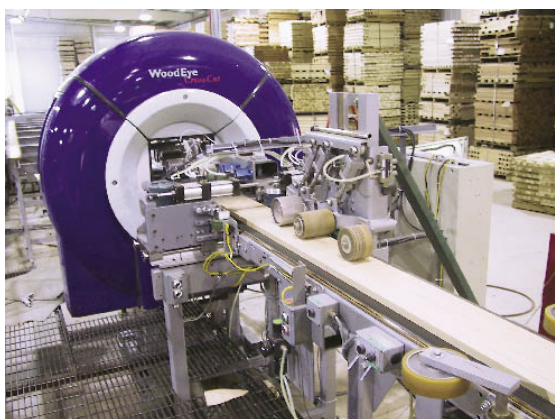
Figur 1. Scanner från WoodEye som kompletterats med en ultraljudssensor bestående av oljefyllda hjul för detektion av osynliga sprickor, installerad vid Baird Brothers sawmill (FDM Online, Juni 2006).

Kommersiell utrustning för avsyning av virke kan delas in i två huvudgrupper beroende på om virket matas på längden eller tvären genom scannern. För Woodeye som använder längdmatning är upplösningen i virkets längdriktning ± 0.8 mm och i tvärriktning ± 0.2 mm vid en matningshastighet av ca 7m/minut. Det finns även installationer där ultraljud används för att detektera sprickor som är osynliga på ytan (Figur 1).

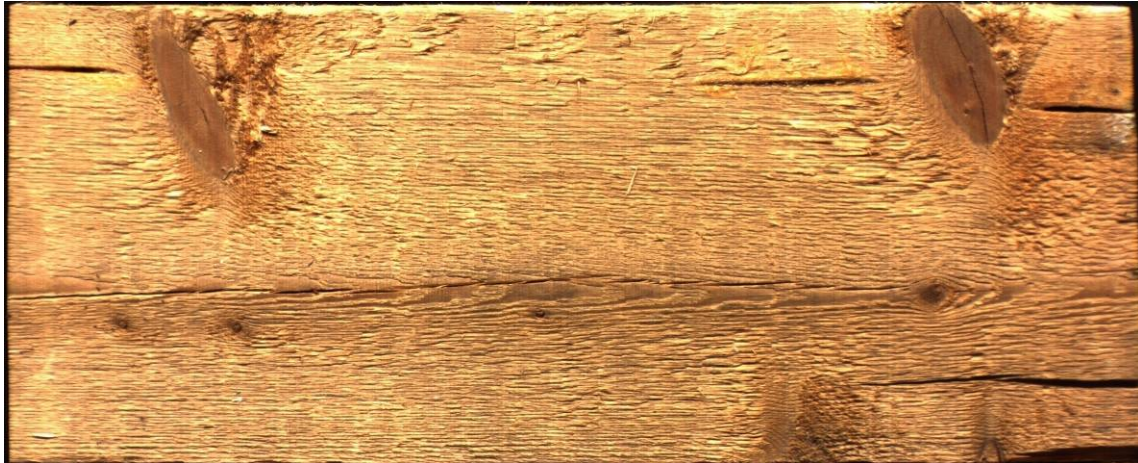
Figur 6. Belyst uppifrån.

Figur 6 - Figur 8 visar resultaten från en mätning. Skärpan försämras något när de båda bilderna kombineras vilket beror på att de inte matchats exakt över varandra. Även om man tar hänsyn till att det problemet försvinner med en uppställning enligt Figur 4 så är det tveksamt om sprickorna skulle bli tydligare.

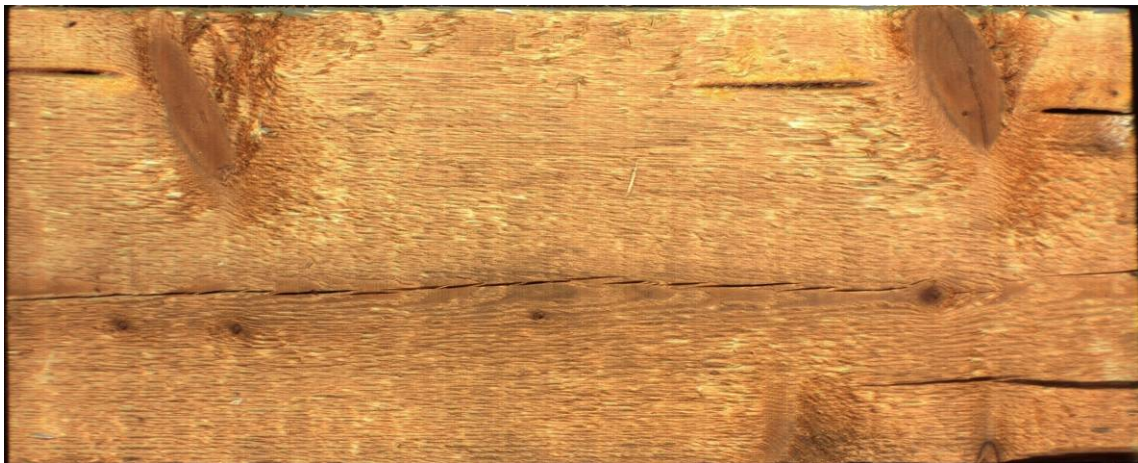
Figur 7. Belyst i båda riktningarna.

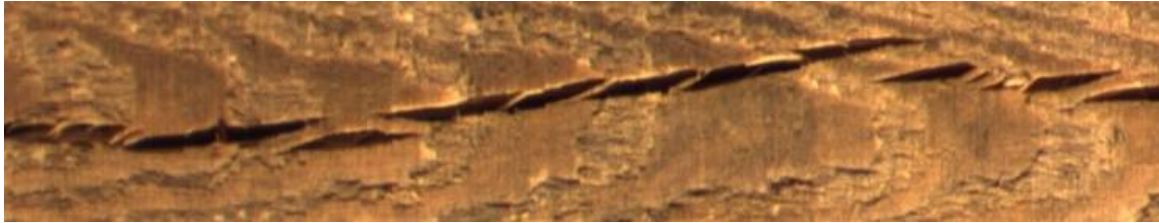
Figur 9. Upplösning 0,1 mm.

Figur 9 - Figur 11 visar hur detekterbarheten försämras när varje pixel i bilden täcker en större yta. När sprickans bredd blir för liten i förhållande till pixelstorleken blir den omöjlig att detektera.

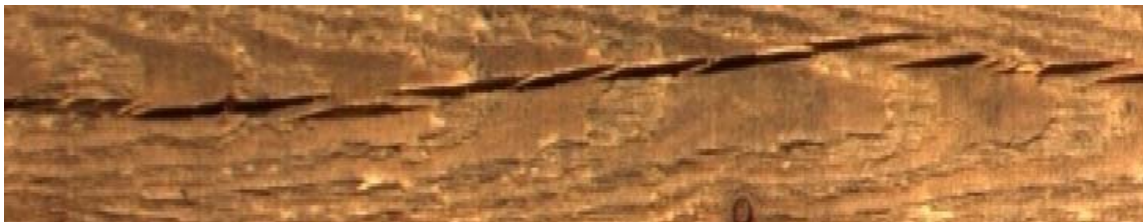
Figur 10. Upplösning 0,2 mm.

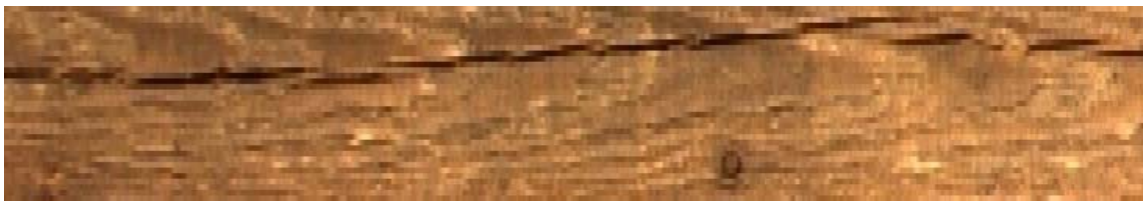
Figur 11. Upplösning 0,4 mm.
