KAP

Kontinuerlig Automatisk Provsågning

Slutrapport

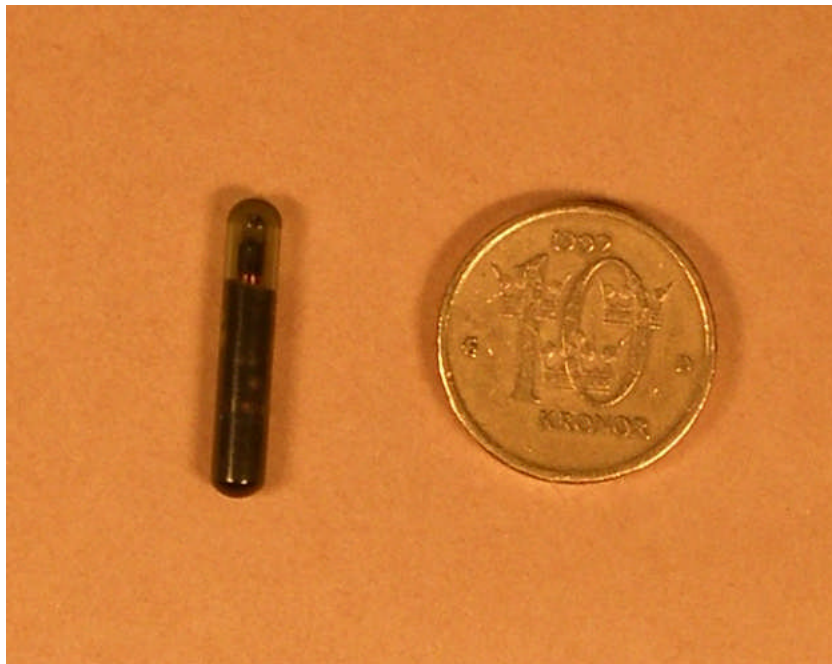
Spårbarhet av timmer har utförts med RFID teknik. RFID taggarna innehåller en ferritkärna med en spole samt en kondensator och ett chip, allt inkapslat i ett glashölje, se figur 1.

Figur 1: RFID taggarna som använts i projektet

Taggarna som användes är s.k. passiva taggar och har en resonansfrekvens på 125 kHz vilket betyder att när taggen utsätts för ett elektromagnetiskt fält med en frekvens på 125 kHz kommer taggen att ta energi från fältet via spolen och kondensatorn och använda den energin till att skicka ut sin unika identifikation via chipet i taggen. I antennen som alstrar fältet finns även en läsare som avkodar signalen som chipet ger ifrån sig. Taggarna appliceras med en speciell glidhammare som tagits fram i projektet, se figurer 2 och 3.

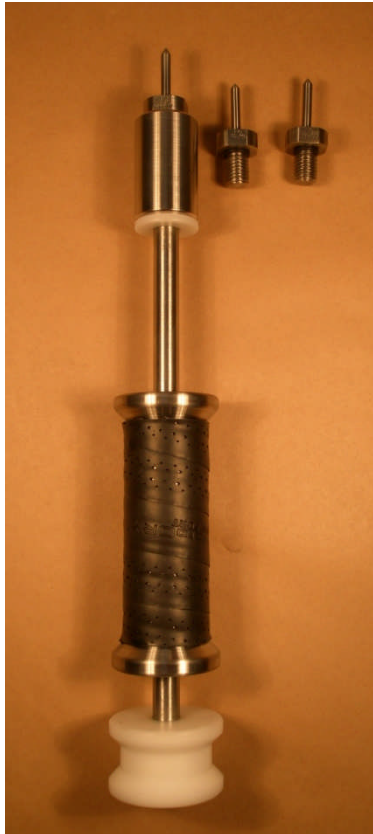
Figur 3: Glidhammare framtagen för applicering av RFID taggar

Spetsen på glidhammaren är utbytbar och slås alltså in i stockänden varvid en tagg placeras i hålet. Olika storlekar på spetsar tillverkades för att kompensera för att det kan skilja mellan årstider på hur mycket träet pressar tillbaka när spetsen dras ut.

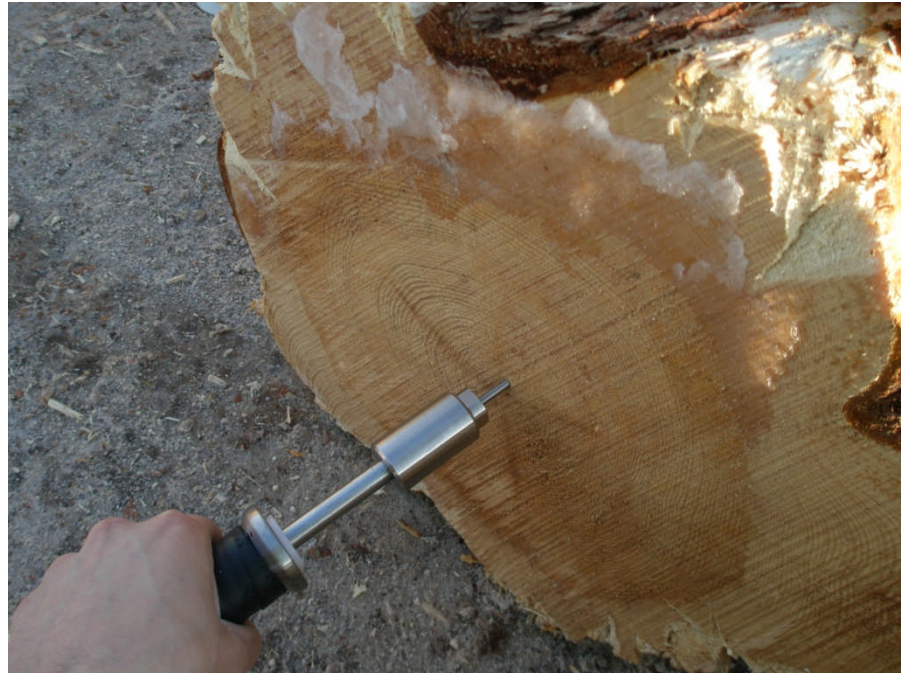
Figur 2: Applicering av RFID taggar

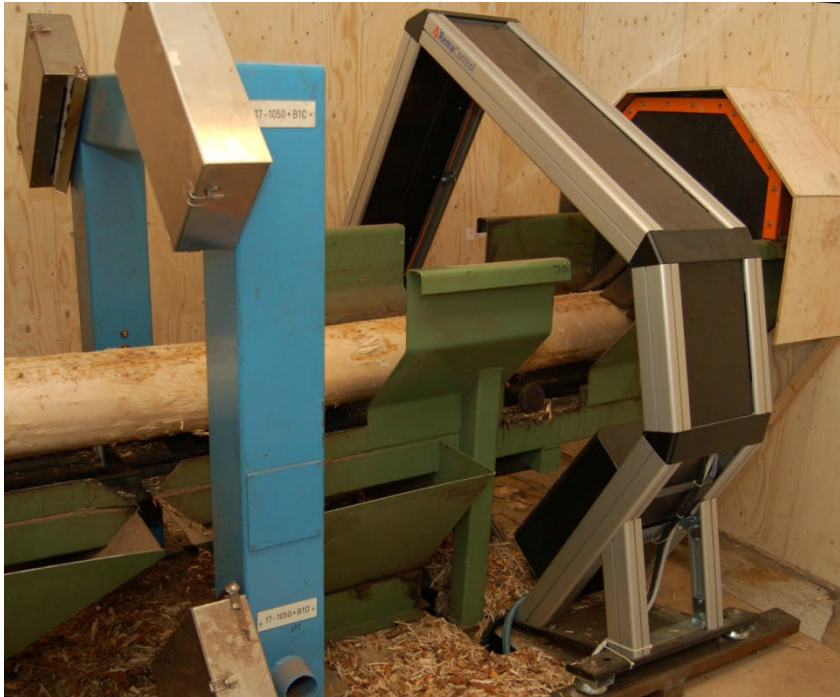
Applicering av RFID taggar och avläsning med permanent monterad antenn där man till varje tagg knyter sammanfattande information för 3D- och röntgendata samt sparar rådatafiler för 3D och röntgen. Figur 4 visar mätutrustningen och figur 5 visar antennen som installerats i projektet.

Figur 4: Röntgenram från Rema följt av 3D ram från MPM

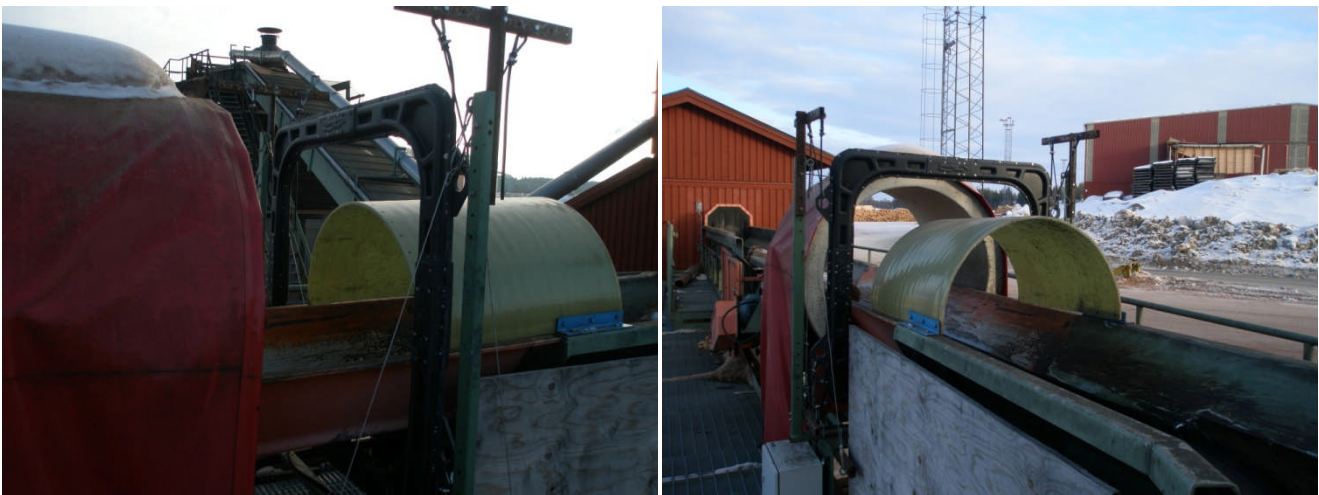
Figur 5: Antennen som installerats i timmersorteringen under projektet

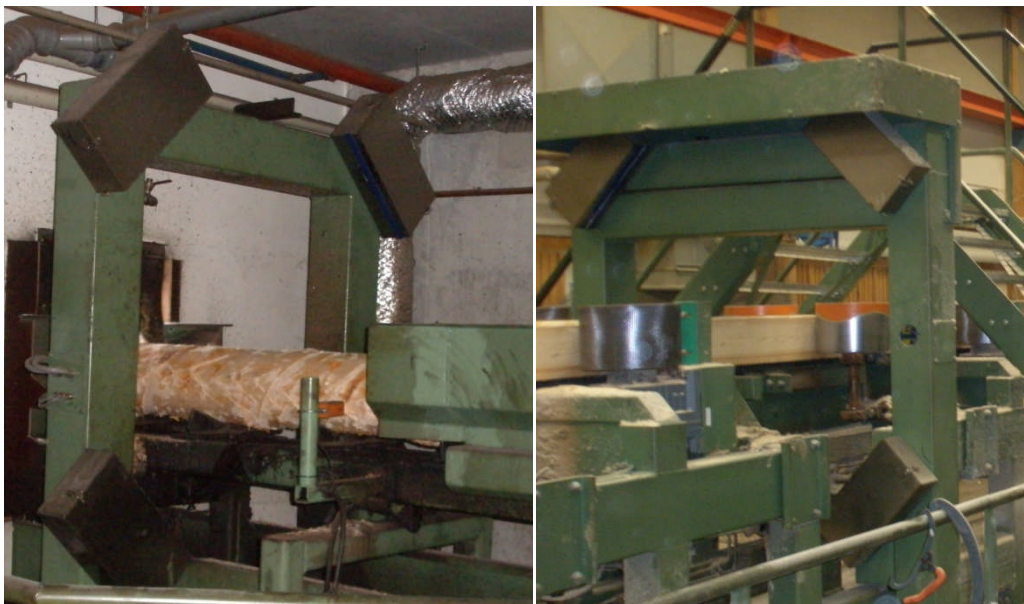
Figur 7: 3D mätram för rundtimmer (vänster) och 3D mätram efter fyrkants reducering (vänster)

Den första mätramerna i såglinjen mäter stocken och styr rundvridningen och maskinens aktiva kurvföljning. Den andra mätramerna mäter efter stocken har blivit reducerad på fyra sidor och styr sidbrädsptimeringen. Avläsning av RFID taggar sker med permanent monterad antenn vid första maskinens utmatningsdel, se figur 8 och figur 9.

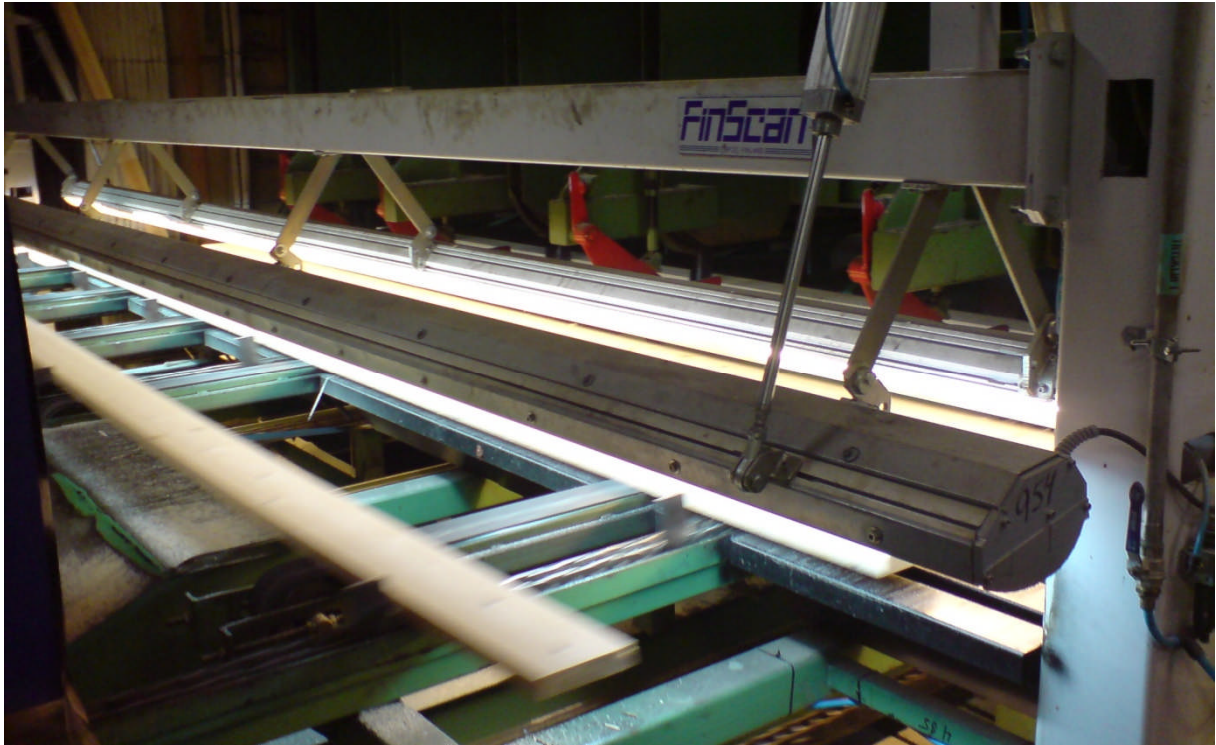
I råsorteringen skannas alla plank med en FinScan BoardMaster som mäter form, vankant, kvistar och andra defekter på planken, se figur 12.

Figur 12: FinScan BoardMaster

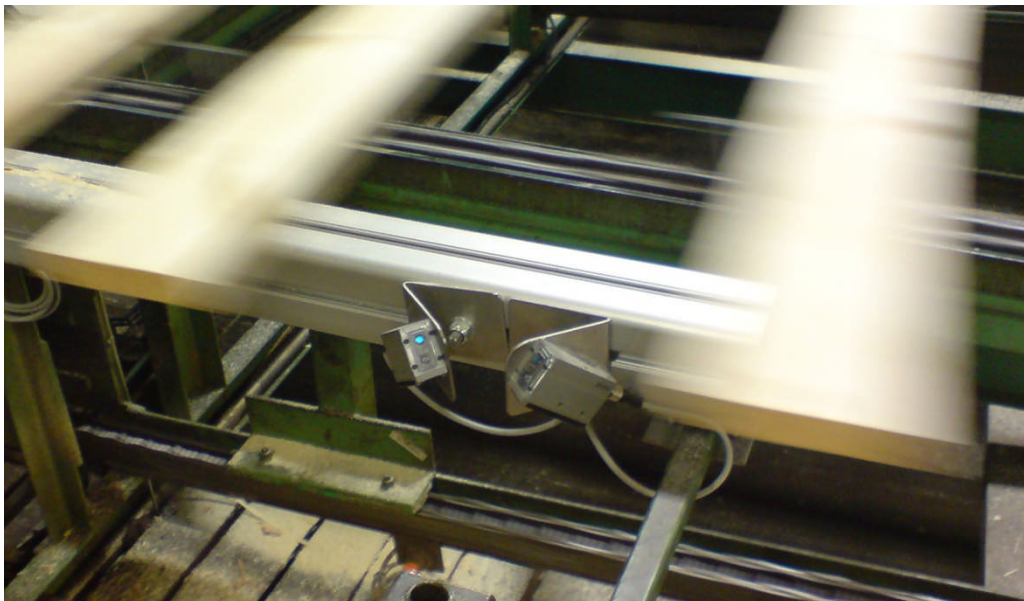
Avläsningen av färgen som sprutats på i slutet på såglinjerna sker med två färgkänsliga fotoceller som avsynar var sin kantsida på planken som passerar, se figur 13.

Figur 13: Färgkänsliga fotoceller som läser färg som skjutits på RFID plank

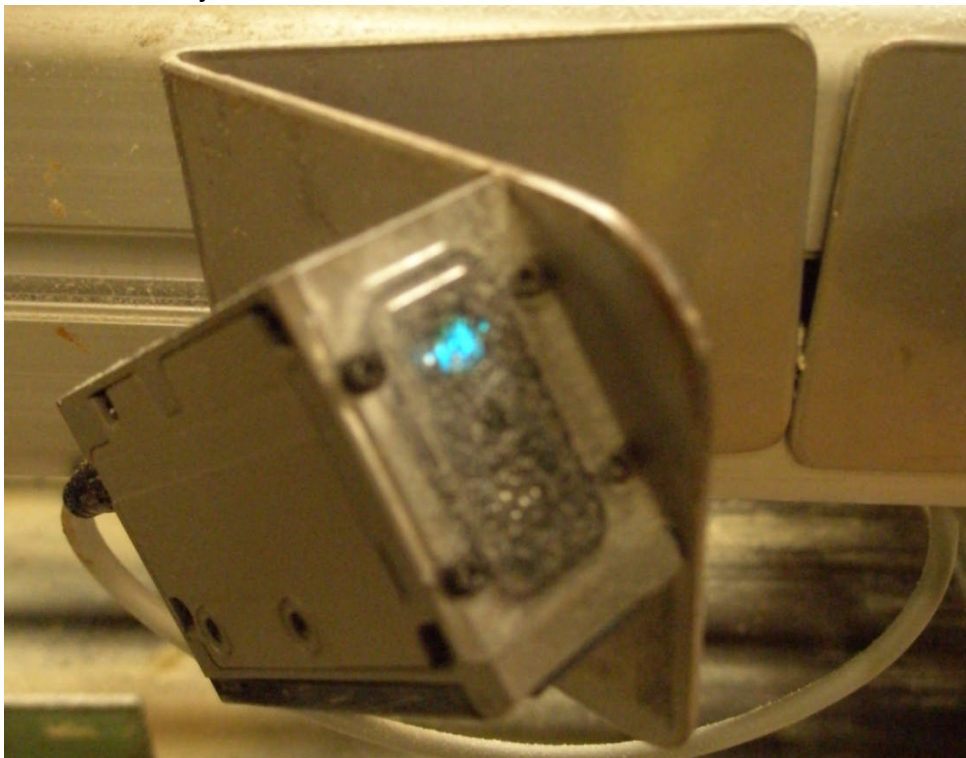
- Någon form av rutiner eller automatiskt system bör införas så att fotocellerna kontinuerligt rengörs. Vid flera tillfällen har fotocellerna varit täckta av spån och smuts, se figur 17, vilket i sin tur påverkar precisionen i läsningen. Eftersom fotocellerna ligger och letar ett smalt våglängdsband i ljusspektret är det kritiskt att ingen påverkar det infallande ljuset.

Figur 17: Smuts på färgkänslig fotocell

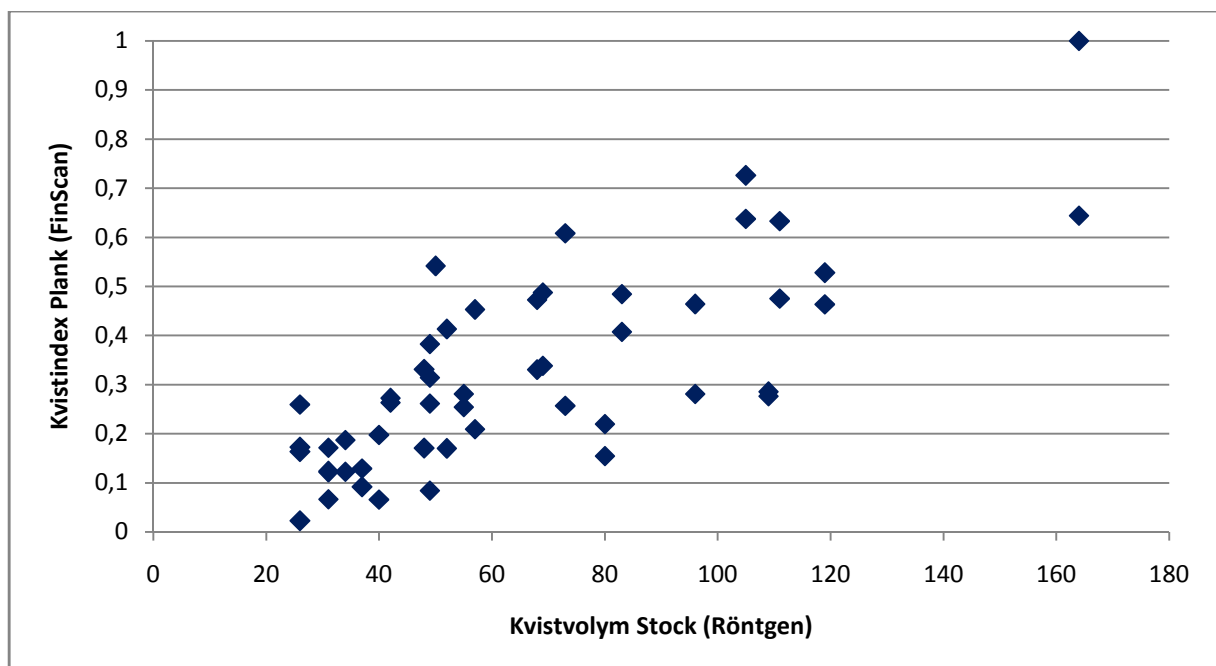
Om man tänker sig att man i en viss timmerklass får en förfrågan på en alternativ specialdimension där virket inte får vara för kvistigt. Här skulle man då kunna använda KAP-data för att hitta ett lämpligt tröskelvärde för kvistvolym från timmersorteringens röntgen scanning som dels ger tillräcklig volym sågat virke med tillräcklig andel korrekt kvalitet. Från FinScan datat är det i exemplet uträknat ett kvistindex för varje sågad plank. Kvistindexet är framräknat genom att multiplicera antalet kvistar med kvistarnas medelstorlek. Detta ger ett mått på hur kvistig varje plank varit. Figur 18 visar ett diagram för stockarnas kvistvolym mot plankens kvistindex.

Figur 18: Stockarnas kvistvolym mot plankens kvistindex

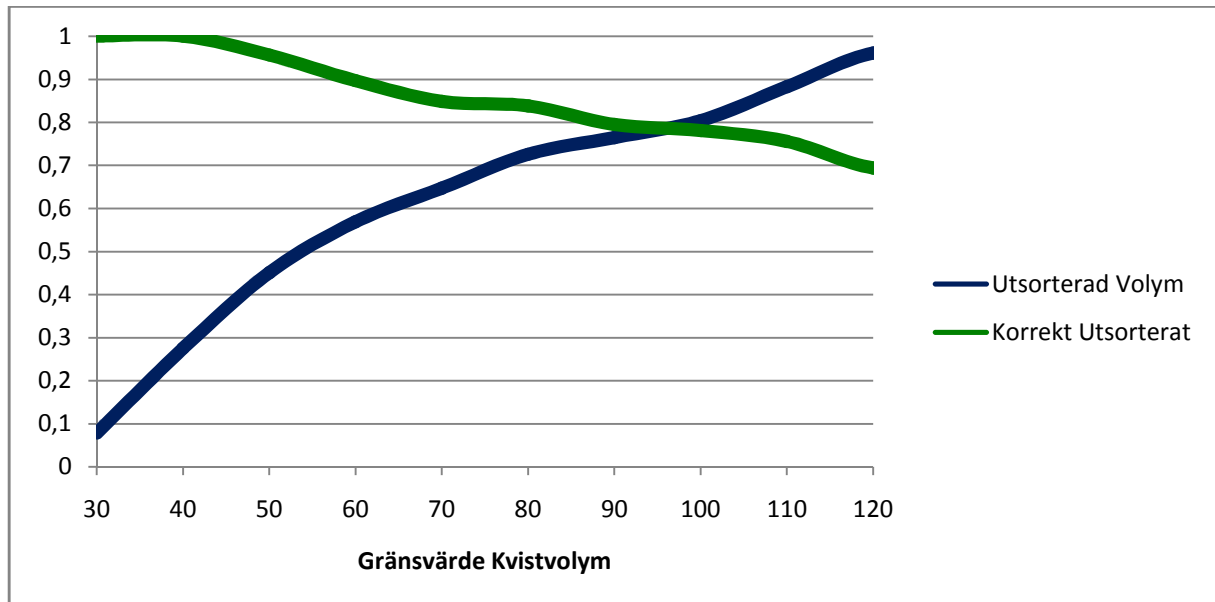
Om man vidare ställer ett krav på att specialdimensionen inte får ha ett kvistindex större än 0,4 kan man ta fram kurvor på dels hur stor volym timmer man kommer att sortera fram och dels hur stor andel i den utsorterade delen som kommer att ha ett kvistindex på max 0,4 vid olika tröskelvärden på kvistvolym. Figur 19 visar dessa kurvor.

Figur 19: Kurvor för framtagning av gränsvärde

Skulle man sätta gränsvärdet till 40 kommer man att sortera ut 27 % av allt timmer i klassen medan 100 % av det utsorterade timret kommer att ha ett kvistindex på max 0,4. Skulle man istället sätta gränsvärdet till 80 kommer man att sortera ut 73 % av allt timmer medan 83 % av det utsorterade timret kommer att ha ett kvistindex på max 0,4.
