Mätning av temperatur och relativ luftfuktighet i två ishallar

Slutrapport

Anders Gustafsson, Göran Berggren
SP Trä

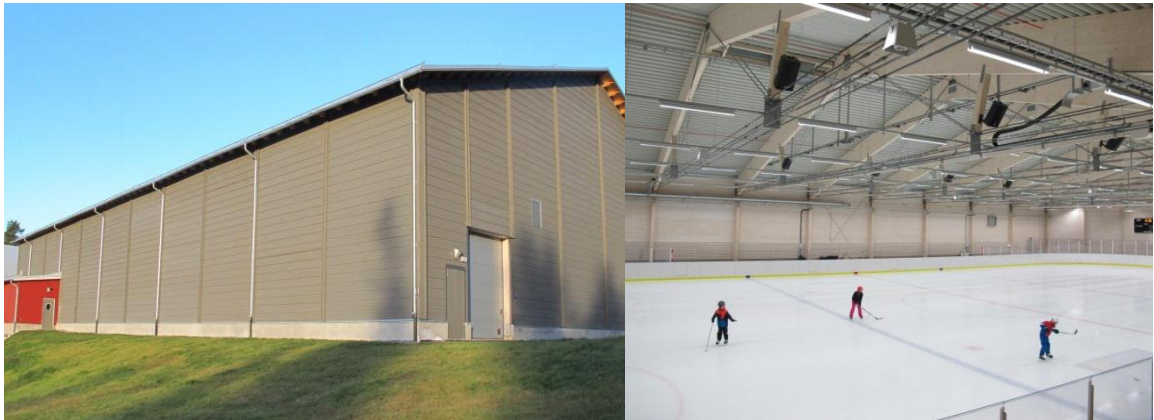
Figur 5 Bilder från ishall 1

Ishall 1 har en stor andel ytskikt av trä och är uppförd under år 2013. Bärande stomme är pelare och balkar i limträ. Ytterväggar har klätts med en korslimmad (KL) skiva med tjockleken 82 mm och utanpå skivan har vindskydd och distanserad limträpanel monterats. Yttertaket består av bärande TRP 145.

Träningshallen har en total invändig volym av ca 21770 m³. Invändiga trätytor utgör är ca 2914 m² vilket ger ett ytskikt-volympförhållande för trätytor av 0,133 m²/m³.

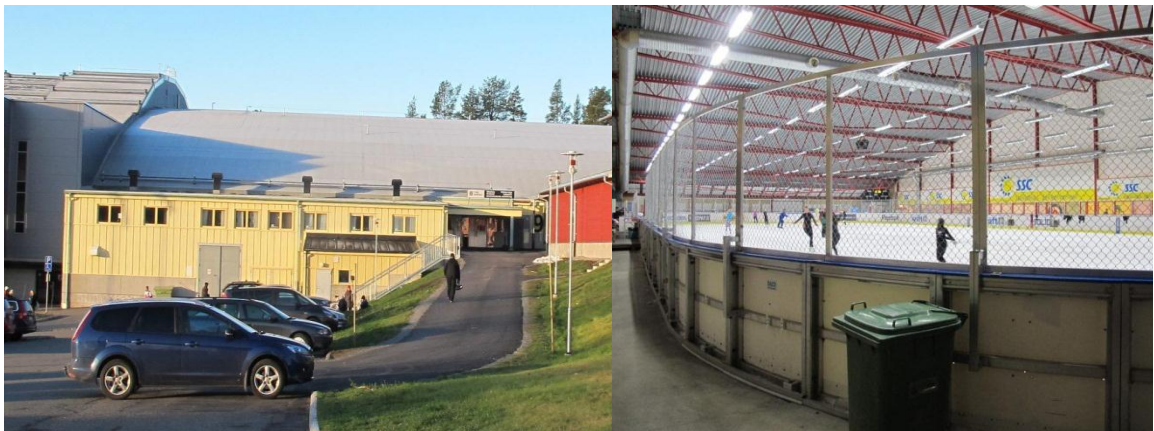
Figur 6 Bilder från ishall 2

Ishall 2 har en liten andel ytskikt av trä och är uppförd i slutet av 1990-talet. Inga invändiga ytskikt är i trä.

Ishall 2 har en total invändig volym av ca 14500 m^3 . Invändiga trätytor utgör är ca 200 m^2 vilket ger ett ytskikt-volymförhållande för trätytor av $0,013 \text{ m}^2/\text{m}^3$, med andra ord en mycket liten yta som kan absorbera eller ge ifrån sig fukt.

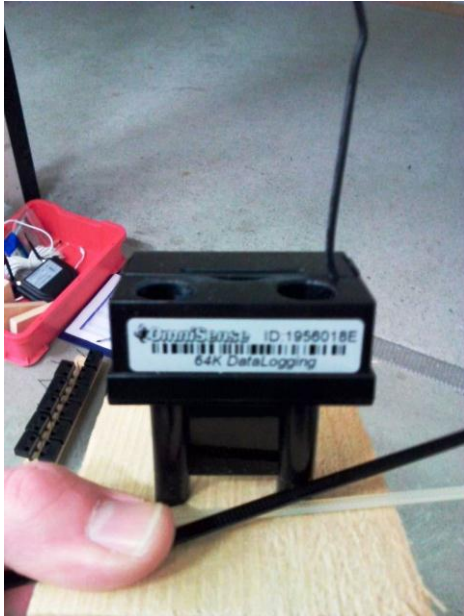
Figur 7 Hygrotrac

Hygrotrac är en sensor som mäter temperatur och luftens relativa fuktighet med en noggrannhet av $\pm 0,4$ ° C och $\pm 3,5\%$ RH).

I båda hallarna monterades 9 sensorer av typ Hygrotrac, se bild nedan, jämnt fördelade efter vägglängd. Sammanställning och placering av sensorer framgår i bilaga 1.

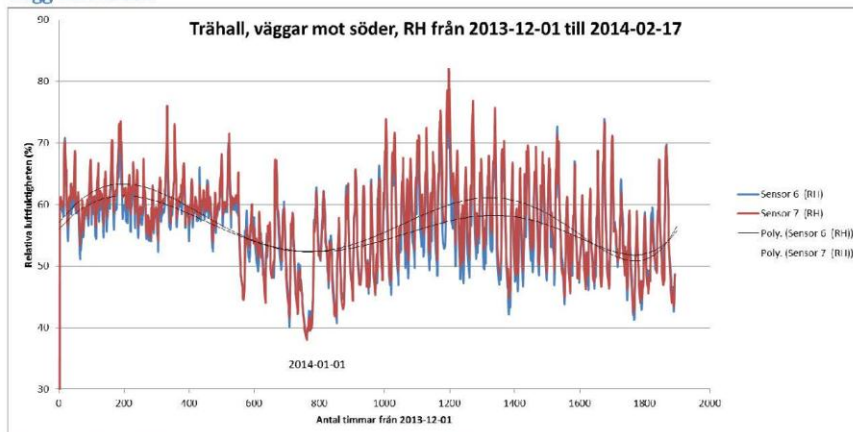
Figur 11: Relativ luftfuktighet, mätpunkter mot söder (sensor 6,7)

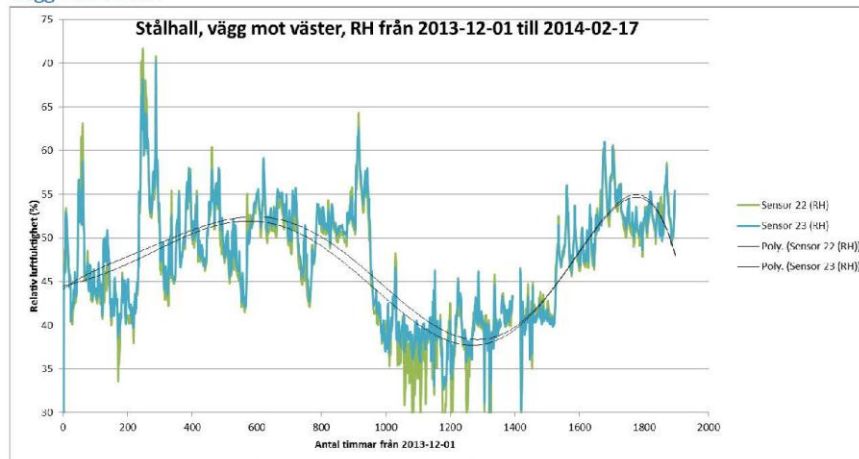
Figur 14: Relativ luftfuktighet, mätpunkter mot väster (sensor 22,23)
