# Brand i flerbostadshus av trä – Analys, rekommendationer och FoU-behov

Birgit Östman, SP  
Lars Stehn, LTU

SP Rapport 2014:07  
ISSN 0284-5172

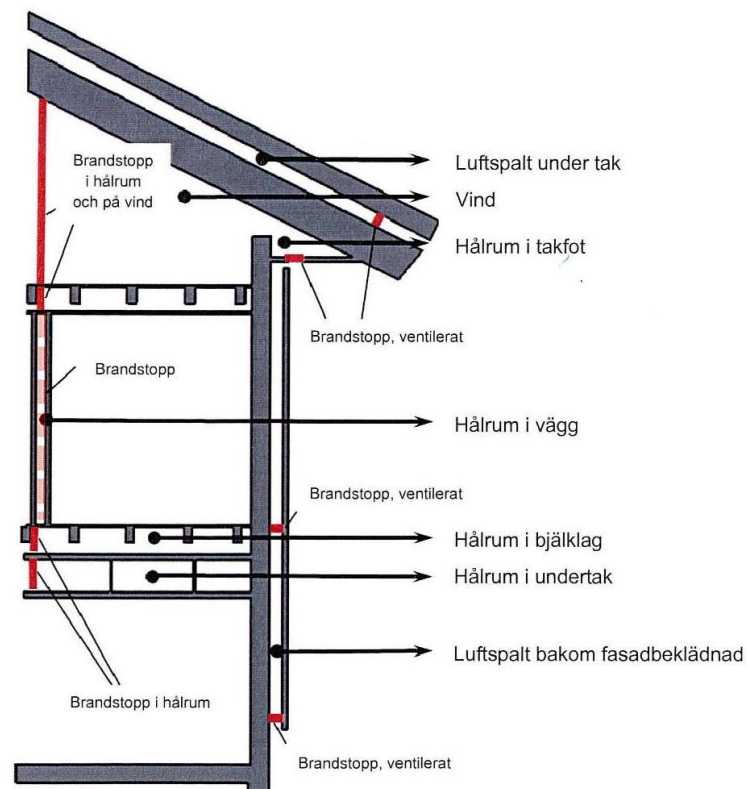
Omslagsbilden kommer från handboken Brandsäkra trähus 3, SP Rapport 2012:18.

Den visar hållrum och dolda utrymmen som kräver brandstopp eller annan avskiljning för att byggandens totala brandtekniska funktion ska vara uppfylld.
