# Kartläggning av brandincidenter i flervåningshus med trästomme – Erfarenheter från 20 års brukande

Per-Erik Eriksson, SP  
Tomas Nord, Linköpings Universitet  
Birgit Östman, SP

SP Rapport 2016:12  
ISSN 0284-5172

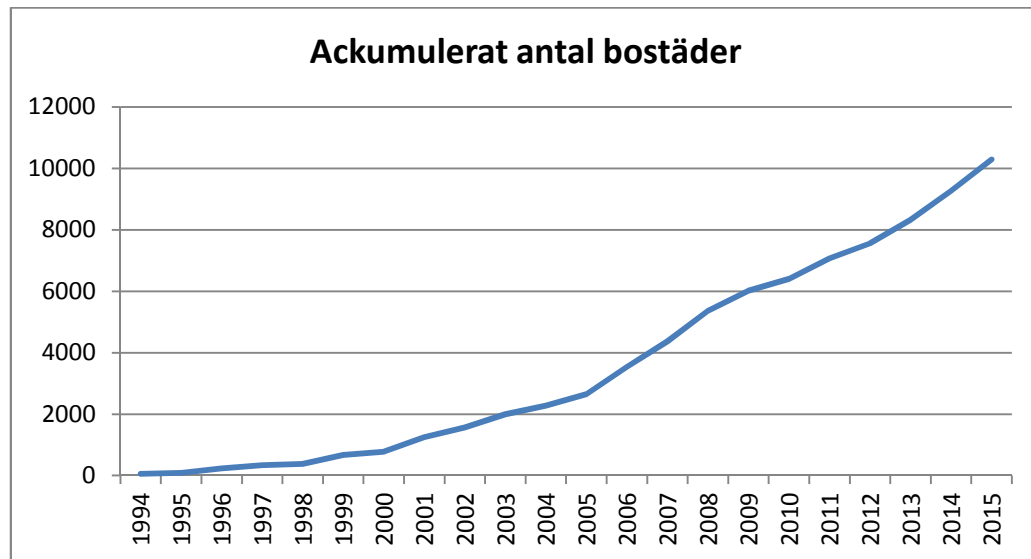
Den aktuella populationen byggnader har haft en förhållandevis linjär men svagt exponentiell tillväxt sett över hela perioden 1994–2015.

Figur 1: Ackumulerat antal bostäder i flerbostadshus med trästomme över 2 våningar 1994–2015.

Av det totala antalet bostäder finns 15 % i trevåningshus, 55 % i fyrvåningshus, 20 % i femvåningshus och 10 % i hus med 6–8 våningar.
