Träbalkar och trästolpar i utomhusförsök

sammanställning av fuktkvoter och sprickor för åren 2007-2012

Slutrapport

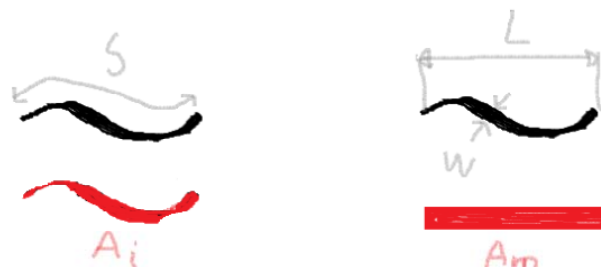
Figur 8. Med fotobaserad mätning mäts spricklängd som S och yta som A_i . Med manuell mätning mäts spricklängd som L och yta som w multiplicerat med L , alltså A_m . Från figuren ser man att (vanligtvis) $S > L$ och $A_m > A_i$. Från examensarbete (Manninen, 2012)

I ett examensarbete studerades fördelningsfunktioner för spricklängder (Manninen, 2012). Där användes både manuellt uppmätta sprickdata och sprickdata från fotografering och bildbehandling. Metoderna är inte helt jämförbara. Vid manuell mätning är spricklängden det raka avståndet mellan sprickans ändpunkter som mäts med måttband, se figur 7. Eventuell krökning av sprickan beaktas vanligen inte. Med fotografering och bildbehandlingsmetoden mäts längden genom filtrering och tröskling från foton, "en algoritm" mäter sprickans längd. Eventuellt kan längden mätas från start- till slutpunkt av en spricka även från foton (ingen krökning), eller så bestäms sprickytan för den krökta sprickan med varierande bredd längs sprickan, se figur 8.

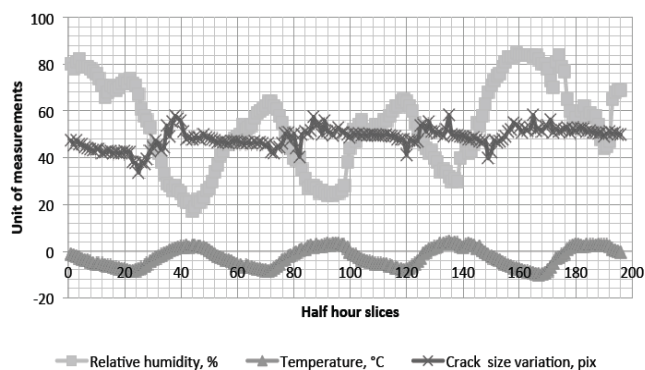
Figur 11. Sprickbreddens variation beroende på temperatur och fuktighet under några dygn, från examensarbete (Vorobyev, 2012).

En mindre balk ställdes upp så att den södra sidan kunde filmas under tre månader. Man kunde då se att hela balken rörde sig väderförändringar. Man kunde också tydligt se hur sprickorna öppnades och stängdes när de påverkas av sol respektive regn. Detta bör beaktas vid mätning och utvärdering av sprickbredder, eftersom sprickbredden beror på vilket väder som varit under de senaste timmarna innan mätningen.

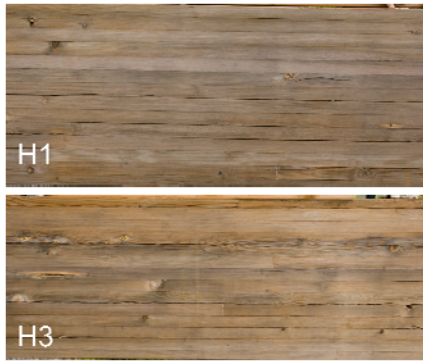
Figur 21. Foton på balktyp B1, år 2012

Uppmätta sprickor redovisas för varje balk i diagram i bilaga 3. Exempel på balkarnas utseende år 2012 visas på foton i figurerna 21-24.

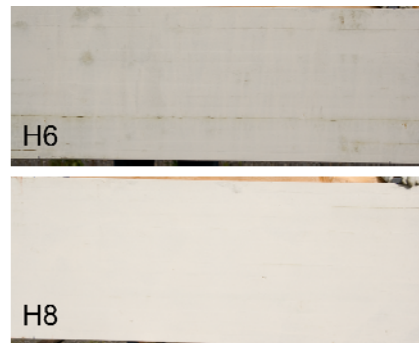
Figur 22. Foton på balktyp B2, år 2012

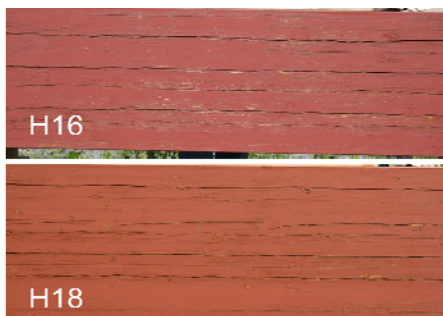
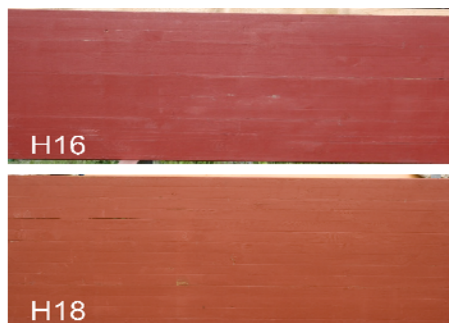
Figur 24. Foton på balktyp B4, år 2012

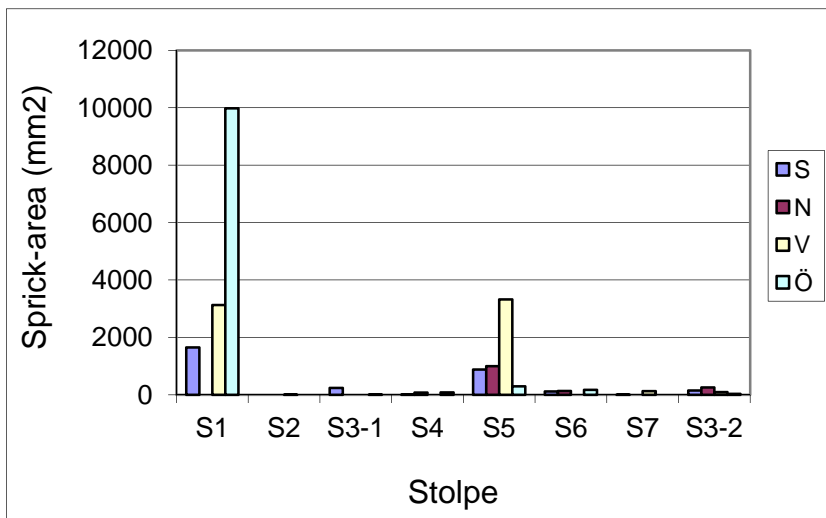
Figur 25. Sprickarean (mm^2) för de olika sidorna syd (S), norr (N), väst (V) och öst (Ö).

Figur 25 visar den genomsnittliga sprickarean för de olika sidorna på stolparna. Sprickarean beräknades på samma sätt som för balkarna, dvs. längd x bredd. Sprickorna i stolparna mättes inte varje år. I figuren visas den största uppmätta sprickarean för varje stolptyp, vilket kan vara för olika år 2009, 2010 eller 2012 (inga mätningar på stolparna 2011). De oljade stolparna av impregnerat limträ hade mest sprickor, förutom på den norra sidan. Även Comwood-stolparna hade åtskilliga sprickor. Alla de övriga stolparna hade lite sprickor. Figur 26 visar hur stolparna såg ut år 2012.

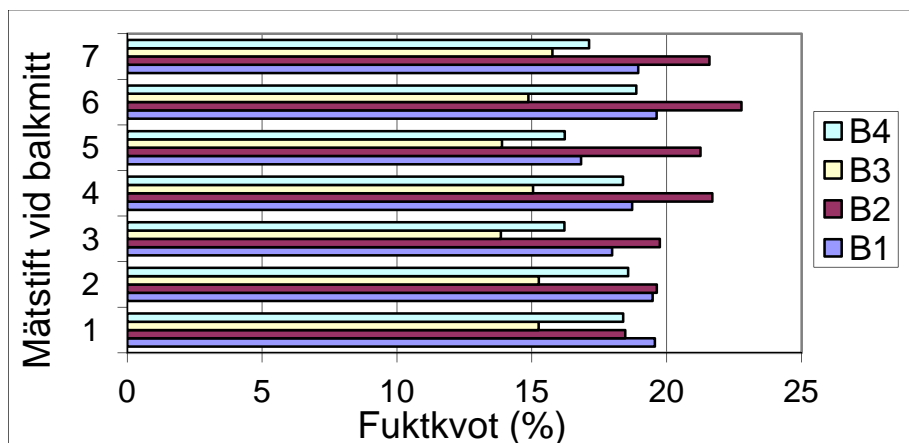
Figur 33. Medelfuktkvoter för balkar B1-B4 för de 7 mätstiften vid balkmitt, under åren 2007-2012.

I figur 33 visas fuktkvoten för varje stift 1-7 i mitten av balkarna. Dessa är medelvärden för alla år. Stift 3, 5, och 7 hade i allmänhet de lägsta fuktkvoterna, vilket innebär att ytan var torrare än det inre av balkarna. Det gäller dock inte för balktyp B2, de vitmålade balkarna. Det var ingen större skillnad mellan fuktkvoterna för stift 1 och 2, vilket innebär att fuktkvoterna på 35 mm djup och på 70 mm djup var i stort sett desamma. Fuktkvoterna var ganska lika över balkhöjden, utom för balktyp B2. Dessa vitmålade balkar hade högre fuktkvoter längst upp.

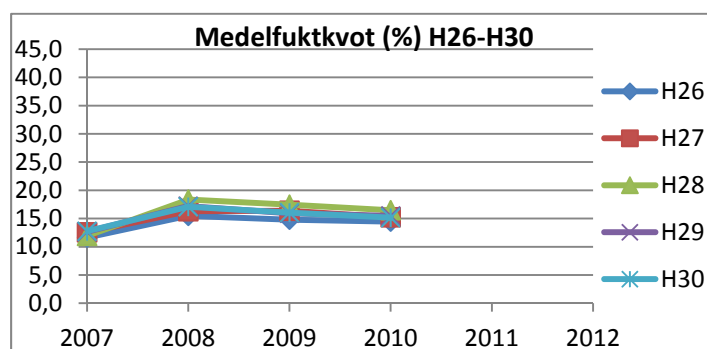
Figur 35. Medelfuktkvoter för stolpar S2, gran, målad vit, räck, under åren 2007-2012.

I figurerna 34-43 redovisas medelfuktkvoter för stolparna för åren 2007-2010. Stolparna S1-S4 monterades som räckesstolpar på en balk och de övriga på fundament. För stolparna saknas mätvärden för 2011 och 2012, eftersom det saknades resurser för att utföra alla mätningar. Medelfuktkvoten har beräknats utifrån mätvärdena för samtliga punkter, dvs både uppe och ner och samtliga djup. Sammanställning av medelfuktkvoter i figurerna 34-43 ger en bild av fuktkvotnivåerna, även om variationerna för en del stolpar har varit stora mellan olika punkter, som framgår av bilaga 2. Medelfuktkvoterna varierade inte så mycket för stolparna, utan har hållit sig omkring 15 %. I figur 34 har stolpen H22 hög fuktkvot för 2010, där stiften upptill har höga värden. Orsaken är okänd, det kan möjligen bero på spricka eller otät dosa.

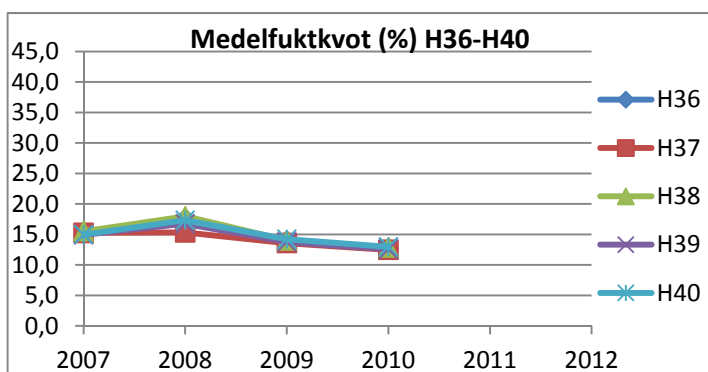
Figur 37. Medelfuktkvoter för stolpar S4, gran, ihålig, målad röd, räckle, åren 2007-2012.

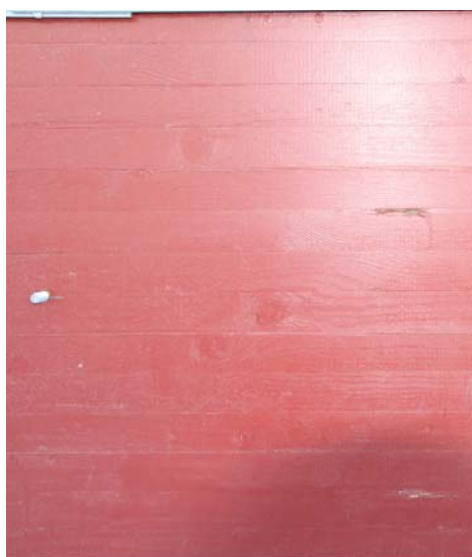
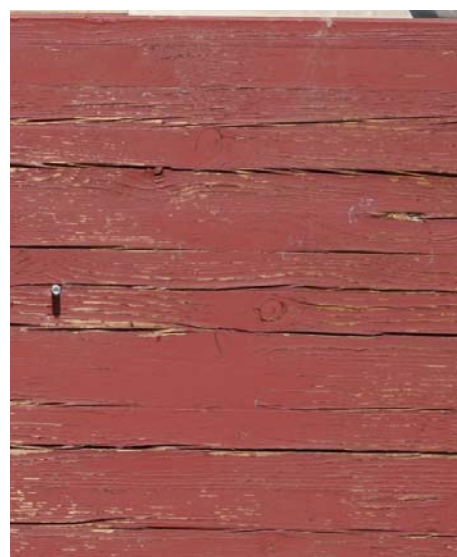
Figur 43. Del av balk H16, södra sidan

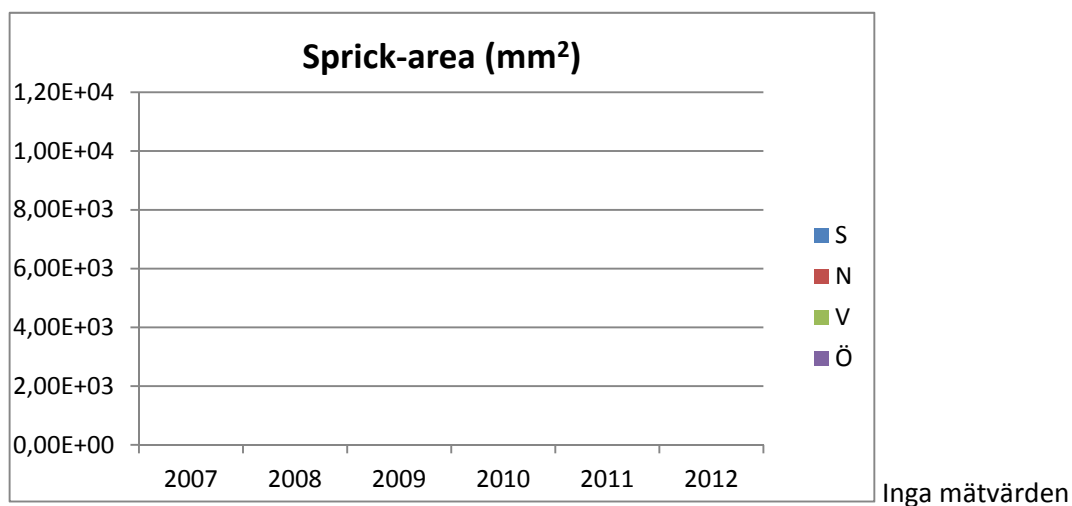
H28. Gran, målad vit. Mätning manuellt.

År 2008: Noterat: Inga sprickor

År 2009: Noterat: Fin förutom några små infästningssprickor

År 2011: ingen mätning

År 2012: ingen notering

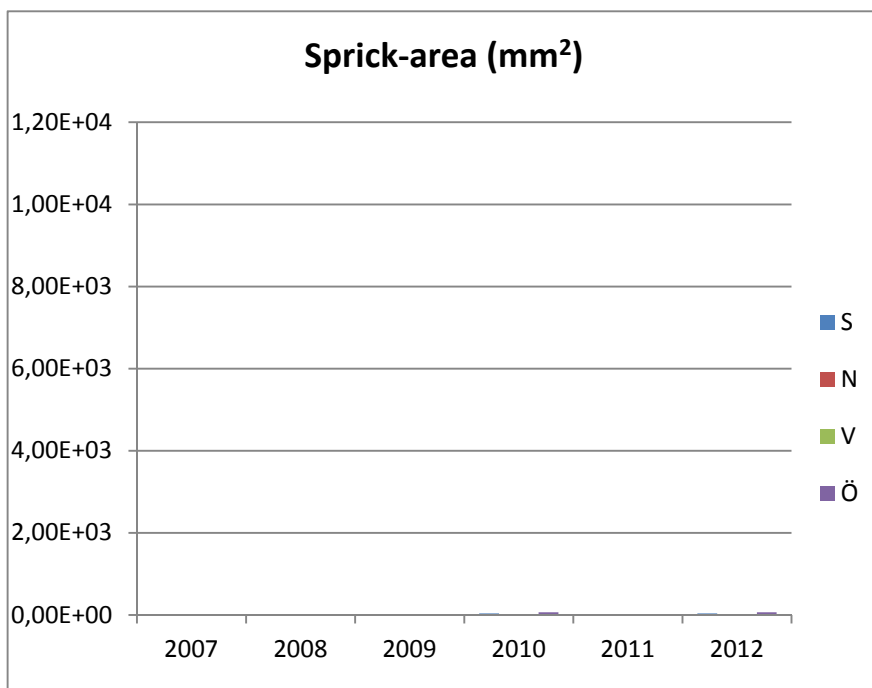
H37. Gran, ihålig, målad röd. Mätning manuellt.

År 2008: Noterat: Inga sprickor

År 2009: ingen notering

År 2011: ingen mätning

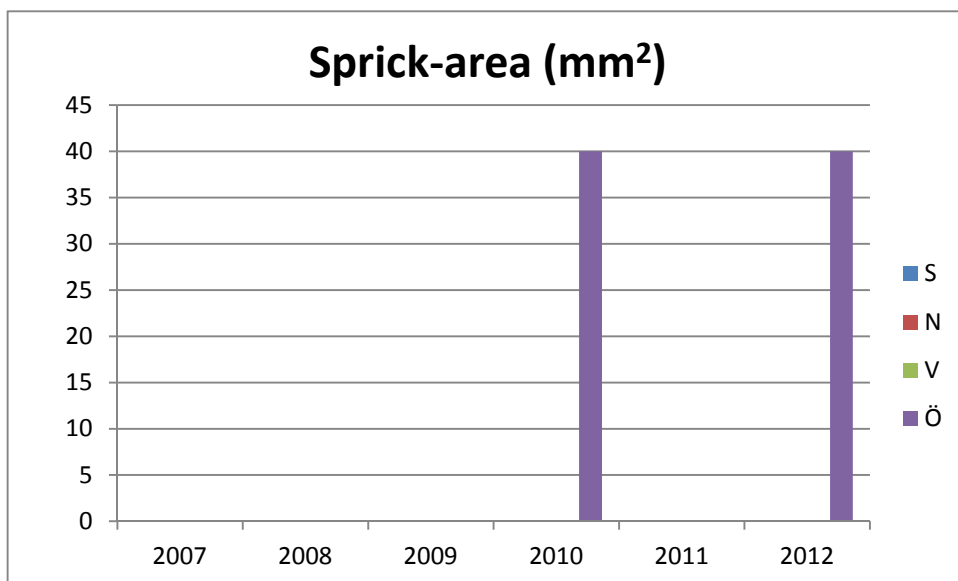
H39. Gran, ihålig, målad röd. Mätning manuell.

År 2008: Noterat: Inga sprickor

År 2009: ingen notering

År 2011: ingen mätning
