# Verifiering av brandmotstånd genom fullskaleprovning, massivträ

*Slutrapport*

SP Träteknik

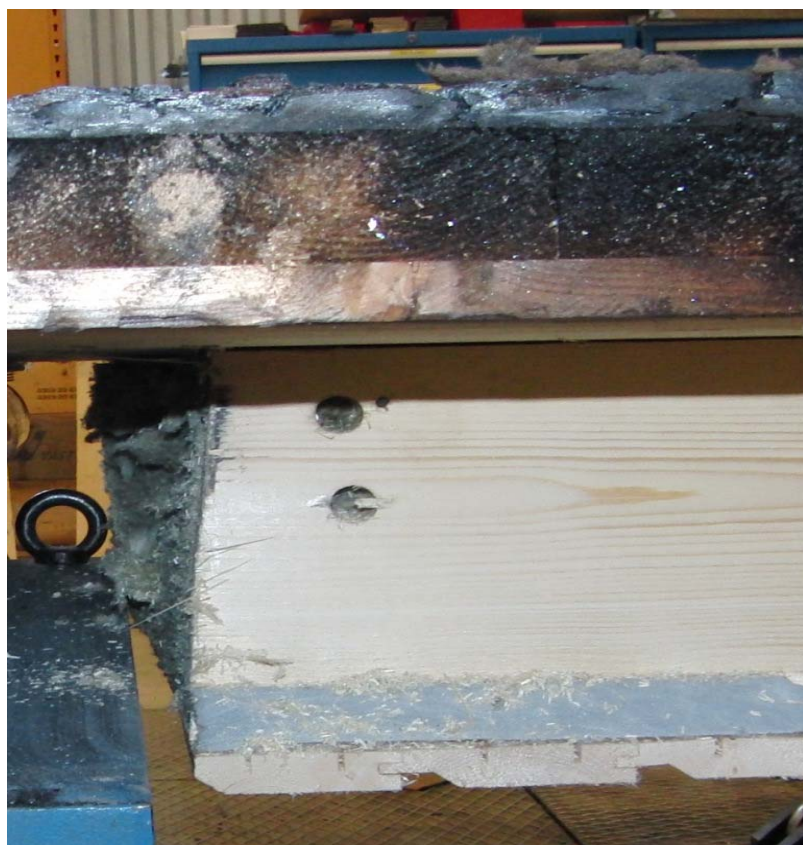
Figur 2 Sektion av vägg I efter brandprov

Gipsen på den brandexponerade sidan samt invändigt stående reglar var borta. Invändig isolering satt kvar. Massivträskivan hade börjat förkola och första lagret av trä (19 mm) hade påverkats, se Figur 2. Inga heta gaser kunde observeras på den av brand icke exponerade sidan. Deformationerna i vertikal led under den tid provobjektet var exponerad av brand var små, mindre än 2 mm. Temperaturer i väggen vid några tidpunkter blev:

Efter 60 minuter (C)	Efter 90 minuter (C)
Bakom inv. gips	700-800	800-950
I KL-skiva*	18	70
Bakom KL-skiva	2-3	9-30
Utsida utv. Isolering	0,5	0,8

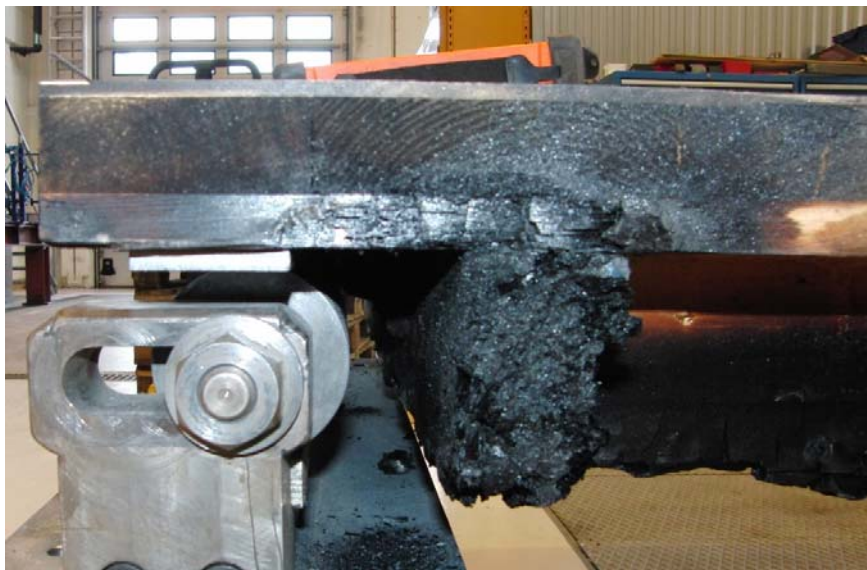
Figur 5 Återstående del av bjälklaget vid upplag efter brandprovning
