# Försök med olika material i bryggor vid Öresund

## Lägesrapport nr 2

SP Rapport 2014:36 (korrigerad version 2016)  
ISSN 0284-5172

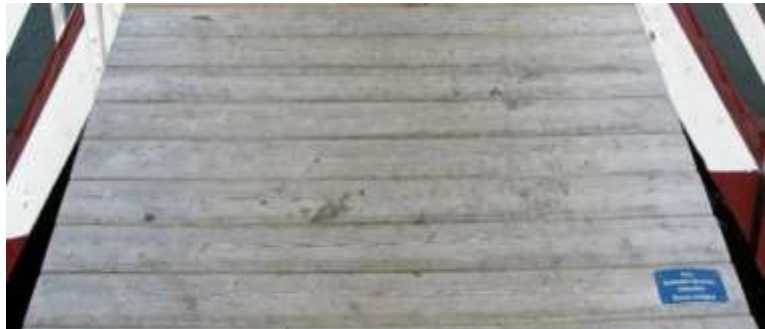
- Inga sprickor.
- Bleknat kraftigt. Dock ingen större förändring från besiktningen 2013-10-25.
- Utbredd missfärgning/mögelangrepp på ytan, men de har blekts med tiden.
- Kraftigare svampangrepp på splintveden.

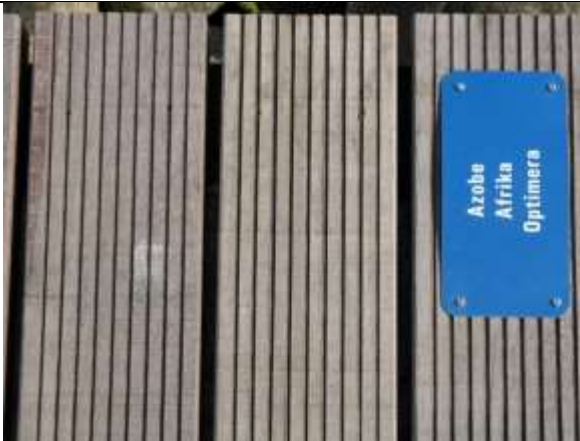
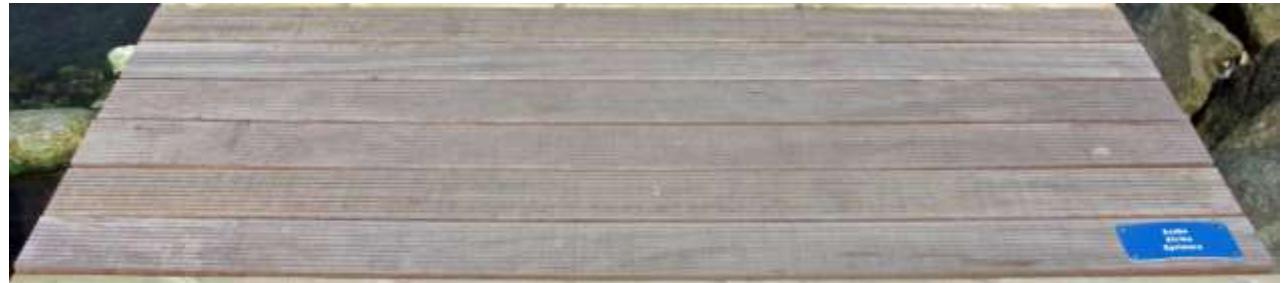
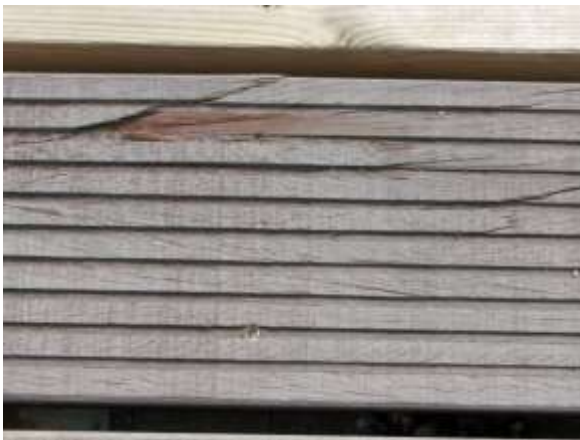
- Ful spricka i bräda nr 1 (inifrån); kan ge problem med stickor i bara fötter.
- Har bleknat något.
- Ingen synlig påväxt.

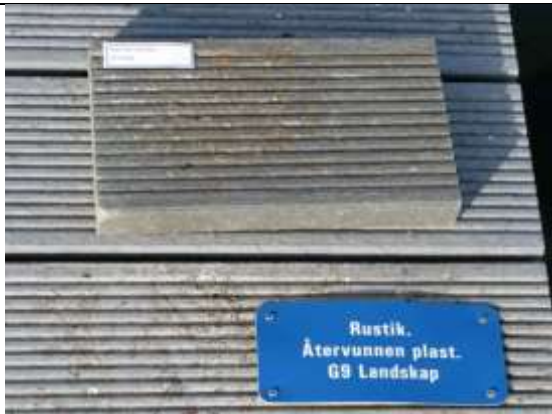
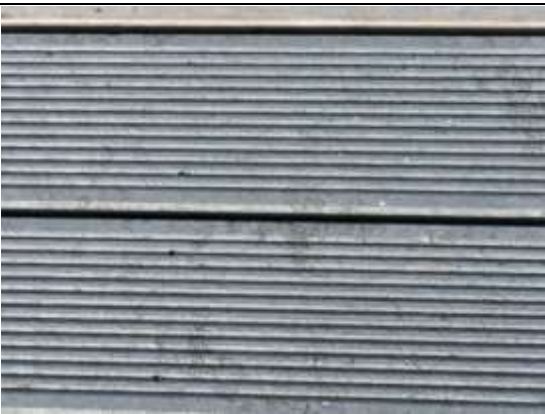
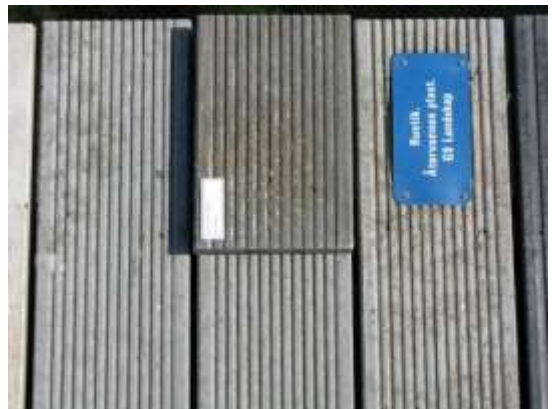
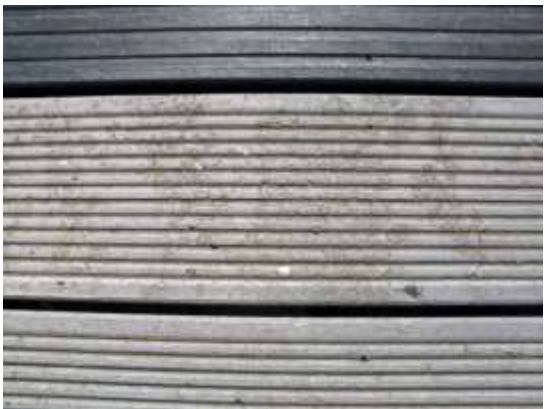
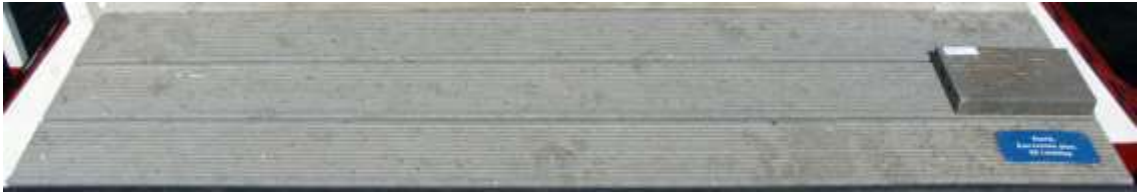
## 14 Rustik

- Måttlig färgförändring, bleknat något.
- Ren från påväxt.
- Inblandade partiklar framträder allt tydligare med tiden.

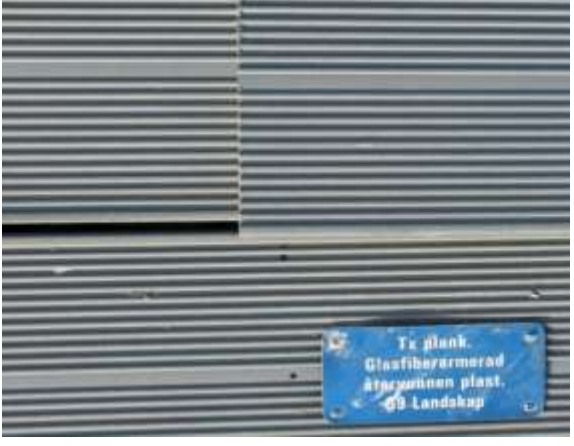
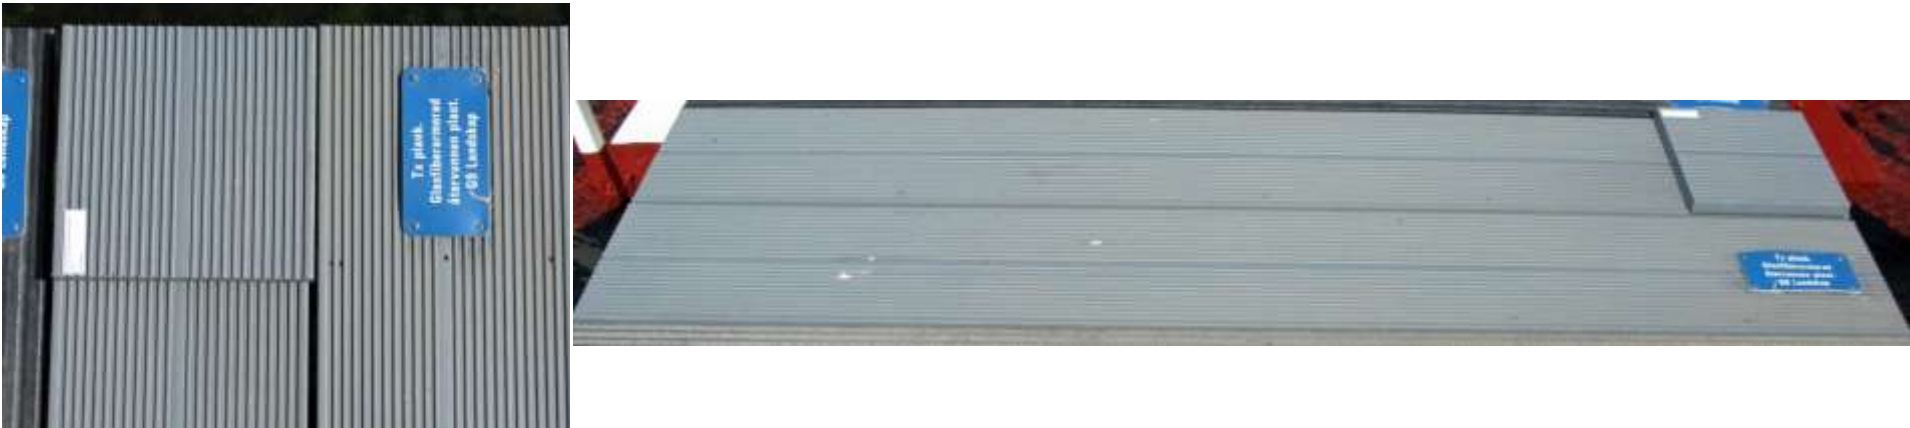
- Marginell färgförändring.
- Ren från påväxt.

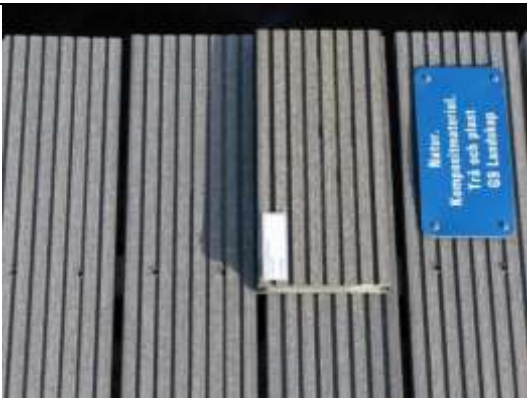
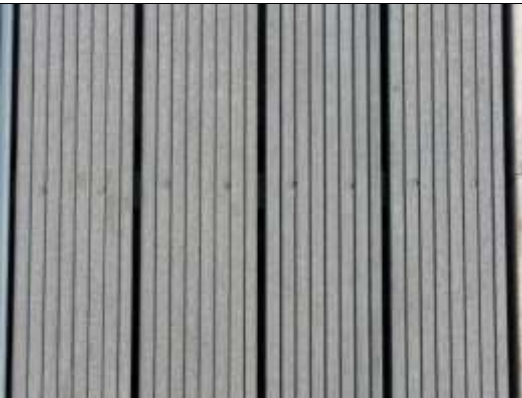
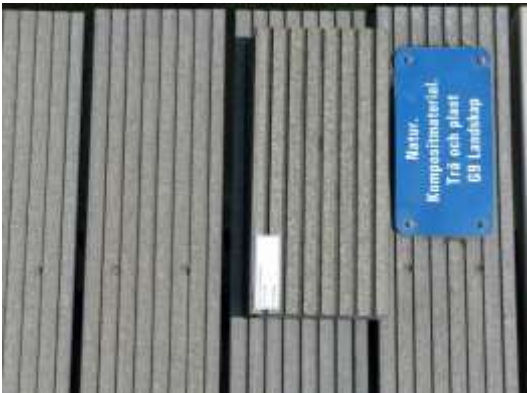
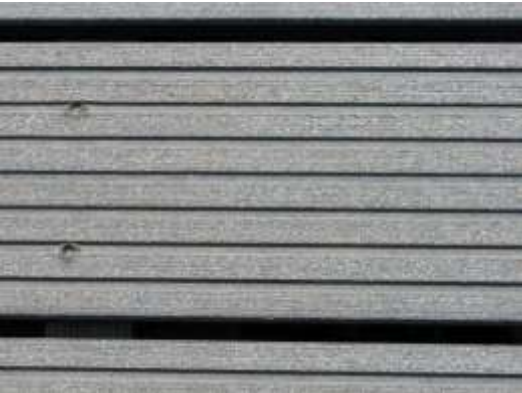
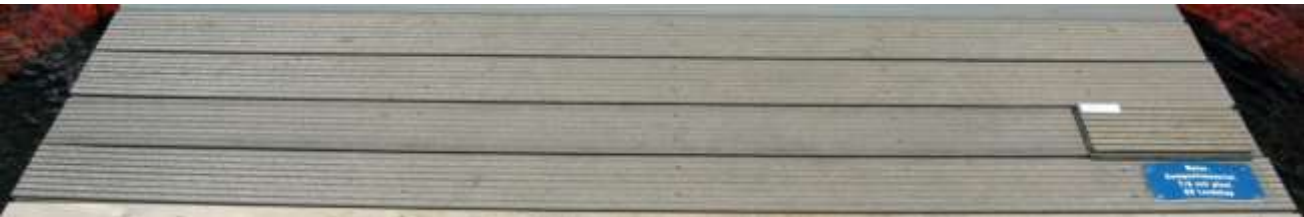
## 17 Natur

- Sviktar kraftigt i ändarna.
- Måttlig färgförändring.
- Ren från påväxt.

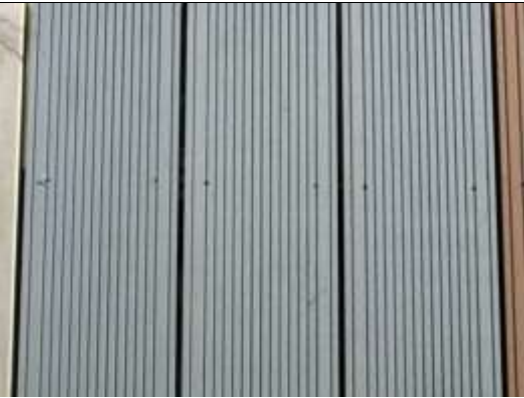
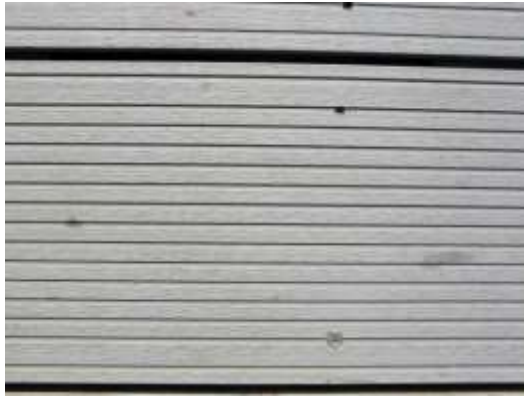
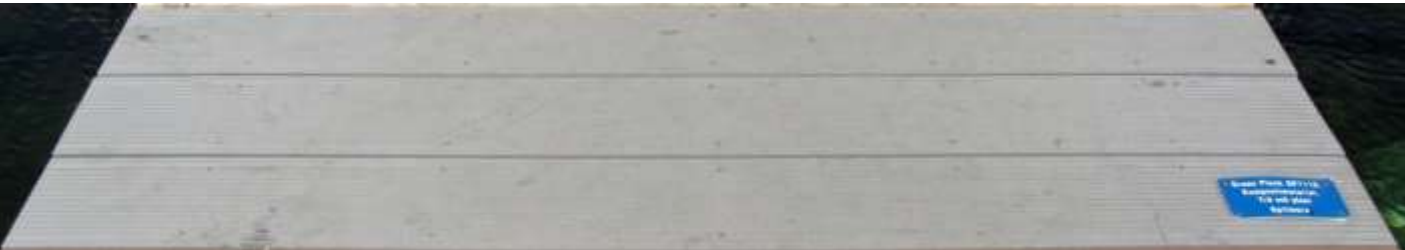
## 18 Green plank

- Marginell färgförändring.
- Ren från påväxt.

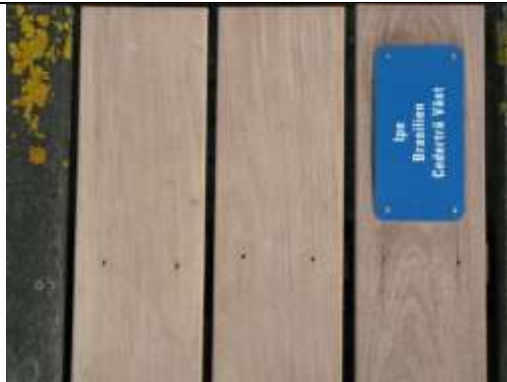
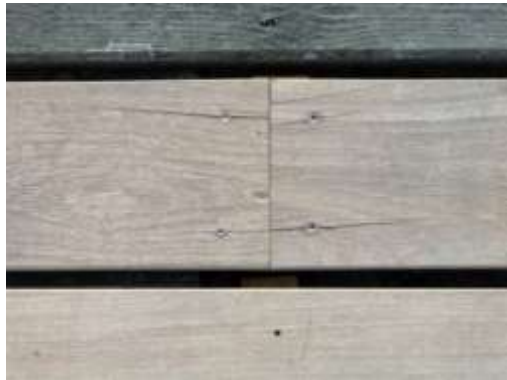
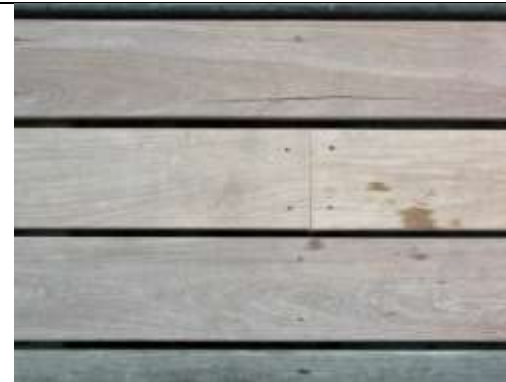
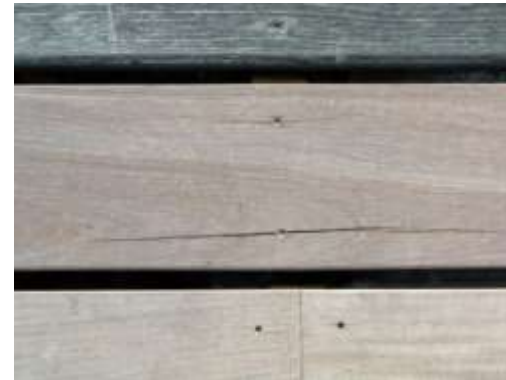
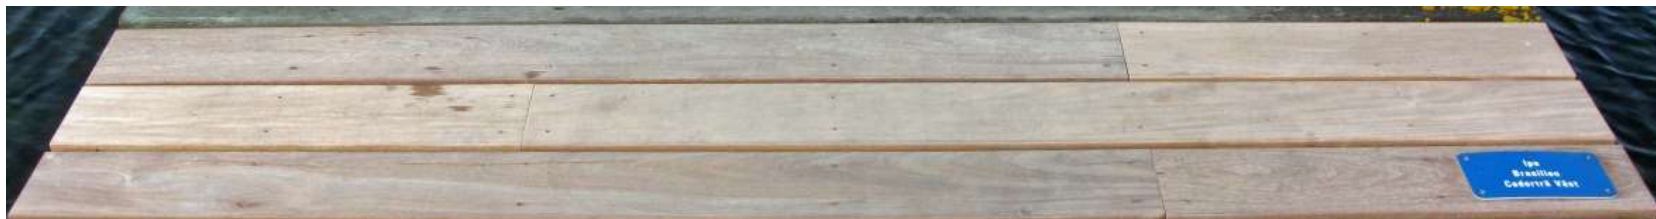
- Har bleknat något.
- Några plankor har sprickor.
- Ingen synlig påväxt.
